تقييم مواءمة عناصر السلامة المرورية في المناطق المدرسية بمدينة صبراتة  
دراسة وصفية تحليلية مقارنة بالمعايير الدولية  
جامعة صبراتة/ كلية الفنون - قسم التصميم الداخلي  
سهيلة موسي المحجوب الذواوي  
suhelai.musa@sabu.edu.ly

## Assessing the Compatibility of Traffic Safety Elements in School Zones in Sabratha City

A Descriptive, Analytical, and Comparative Study with International Standards

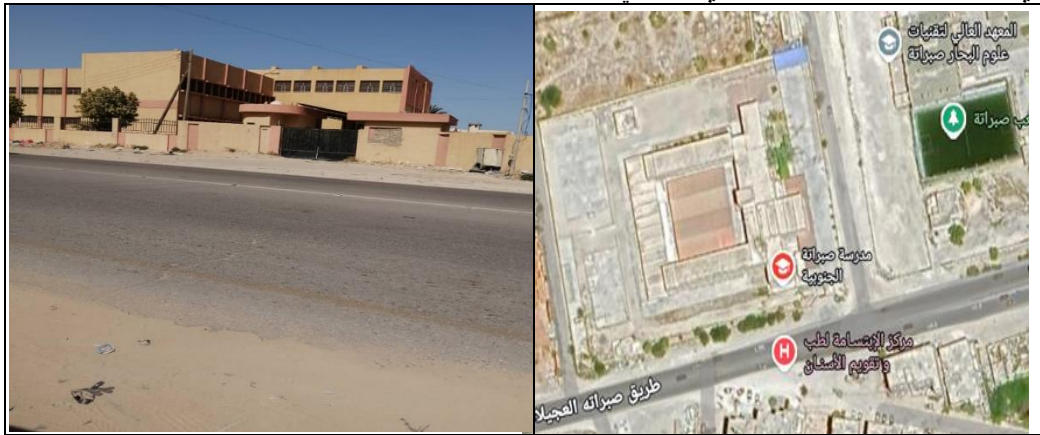
الشكل 2: الموقع الجغرافي والطريق المحاذي لمدرسة صبراتة الجنوبية

تقع مدرسة صبراتة الجنوبية في نطاق عمراني مأهول ضمن مدينة صبراتة، على طريق رئيسي يربط بين وسط المدينة وضواحيها المكتظة بالسكان، كما مبين بالشكل (2). يمتد عبر مناطق تضم مزارع ومبانٍ سكنية ومحال تجارية، كما يقع بالقرب من دوار مروري يشكّل نقطة تجميع وتوزيع للحركة. ويؤدي هذا الطريق وظيفة مزدوجة؛ إذ يخدم التنقل اليومي المحلي داخل المدينة، وفي الوقت ذاته يستوعب حركة عبور مستمرة بين الأحياء والمناطق المحيطة، ما يمنحه كثافة مرورية ملحوظة وتنوعاً في أنماط الاستخدام. هذا السياق المكاني يخلق بيئة مرورية مركبة أمام المدرسة، حيث تتداخل حركة المركبات العابرة بسرعات متوسطة إلى مرتفعة نسبياً، مع حركة طلابية كثيفة خلال فترتي الدخول والانصراف. كما أن موقع المدرسة مباشرة على حافة الطريق دون وجود ارتداد مكاني كافٍ أو فصل هندسي واضح يزيد من احتمالية التعارض بين المشاة والمركبات. ورغم وجود مطب تهذنة بجوار المدرسة، إلا أنه يبدو في حالة إنشائية مندورة نسبياً، ما يقلل من كفاءته الوظيفية في إجبار السائقين على خفض السرعة، فضلاً عن أن بعض المركبات لا تتوقف فعلياً عنده أو تتجاوزته بسرعة غير ملائمة. وعليه، فإن مستوى العزل المروري المتحقق حالياً لا يرقى إلى متطلبات بيئة تعليمية تقع على محور حيوي داخل منطقة مأهولة، الأمر الذي يستدعي معالجة هندسية وتنظيمية أكثر فاعلية لضبط السرعات وتقليل نقاط التعارض.

**أ. الأرصفة:** يُظهر التوصيف الميداني لبيئة الطريق في هذا الجزء من مدينة صبراتة غياب أرصفة حقيقية مخصصة لحركة المشاة بمحاذاة المقطع الطرقي أمام المدرسة، حيث لا يتوافر مسار مرتفع أو مفصول هندسيًا يضمن انتقالاً آمناً ومستمرًا للطلبة. ونتيجة لذلك، تتم حركة المشاة إما على حافة الطريق مباشرة أو ضمن الأكتاف الترابية الجانبية، ما يضعهم في تماس مباشر مع المركبات المتحركة ويقلل من هامش الأمان الجانبي. ويؤدي هذا الوضع إلى انعدام الفصل الوظيفي بين حركة المشاة وحركة المرور، وهو ما يتعارض مع المعايير التخطيطية لبيئات المدارس التي تفترض توفير مسارات آمنة ومحمية ذات استمرارية واضحة تقلل من احتمالية التعارض والحوادث.

**ب. ممرات عبور المشاة:** تُظهر المعاينة الميدانية عدم وجود ممر عبور مرفوع أو منظم تصميمياً أمام بوابة المدرسة، كما لا تتوافر معالجة هندسية واضحة تحدد نقطة عبور آمنة ومميزة بصريا للمشاة. ويعني ذلك أن عملية العبور تتم ضمن المسار العام للطريق دون تنظيم أو أولوية محددة للطلبة، ما يطيل مسافة التعرض ويزيد احتمالية التعارض مع المركبات. إن غياب ممر عبور محمي يُعد فجوة تصميمية مباشرة في سياق بيئة تعليمية يفترض أن تُمنح فيها أولوية قصوى للمشاة، سواء من خلال تقليل مسافة العبور، أو تعزيز وضوح نقطة القطع، أو دعمها بعناصر تهدئة سرعة تفرض سلوكاً مرورياً أكثر أماناً.

إن السرعات التشغيلية على الطريق في هذا المقطع تتجاوز الحد الآمن الموصى به في المناطق المدرسية، والمقدر عادة بـ 30 كم/س، ولا سيما في ظل غياب عناصر التهدئة الفيزيائية الحقيقية والتي تفترض خفض السرعة بشكل قسري. فلا تظهر مطبات فعالة لتهدئة السرعة، ولا يوجد تضييق بصري أو هندسي للحارات، كما تغيب الجزر الوسطية التي يمكن أن تقلل عرض العبور وتجزئه إلى مراحل أكثر أماناً للمشاة. وفي مثل هذا السياق، فإن الاكتفاء بوضع لافتة تحديد سرعة دون دعمها بمعالجة تصميمية ملزمة لا يؤدي غالباً إلى خفض فعلي في السرعة التشغيلية، إذ يبقى السلوك المروري خاضعاً لتقدير السائق. وبترتب على ذلك ارتفاع مستوى الخطورة، نظراً للعلاقة الطردية بين السرعة وشدة الإصابة المحتملة في حال وقوع حادث، خاصة في بيئة تعليمية تشهد حركة مشاة طلابية مكثفة.

يُلاحظ على طول الطريق بمحاذاة مدرسة صبراتة الجنوبية، غياب كامل للتنظيم المروري، حيث لا توجد إشارات تحذيرية تنبه لسير الطلاب، ولا يتواجد أي إشراف من رجال المرور، كما لا يتم تنظيم أماكن الوقوف أو التحميل أمام بوابات المدرسة، ولا يوجد فصل بين حركة إنزال الطلاب وحركة المرور العابرة. ويؤدي التوقف العشوائي للمركبات خلال فترات الذروة إلى تضييق المسار الفعلي، وحجب الرؤية بين السائقين والمشاة، وخلق نقاط تعارض مباشرة، ما يعكس قصوراً إدارياً وهندسياً واضحاً في إدارة الحركة أمام المدرسة.

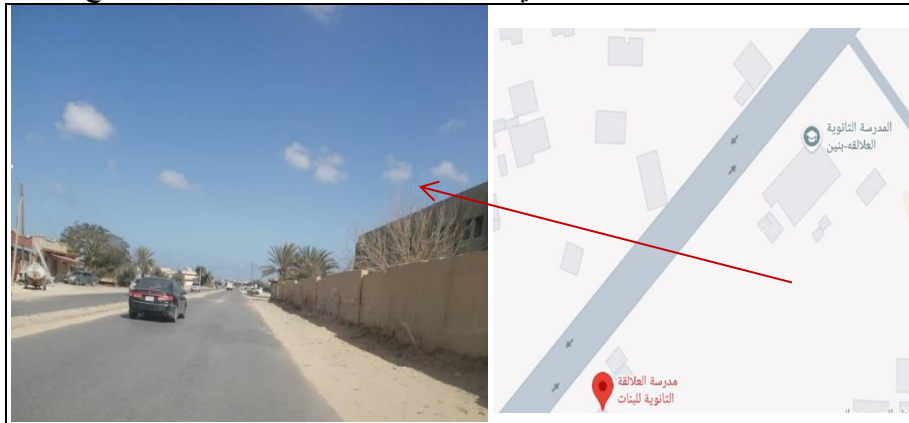
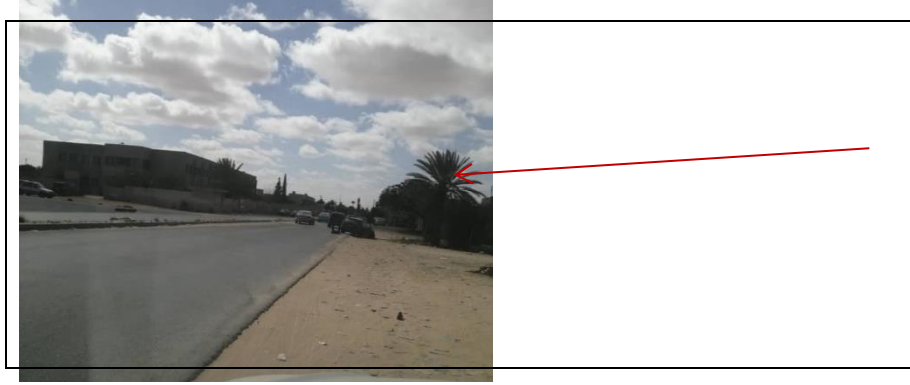
الشكل 3: الموقع الجغرافي والطريق المحاذي لمدرستي العلاقة الثانوية للبنين وللبنات

تقع المدرستان في نطاق جنوب المدينة على محور طريق كثيف جدا يخدم أحياء سكنية متعددة، كما موضح بالشكل (3)، بالإضافة إلى كونه ممراً لطلاب مدرسة ابتدائية، ومعهد زراعي، وروضة أطفال تقع على مسافة بعيدة نسبياً، لكنهم يستخدمون نفس الطريق أمام المدرستين. ويؤدي وجود المدرستين المتقاربتين إلى تضاعف حجم الحركة الطلابية خلال فترات الذروة، ما يزيد من التعارض المروري ويضاعف مخاطر السلامة على هذا القطاع من الطريق.

أ. الأرصفة: الأرصفة على طول الطريق ضيقة نسبياً، وغير مستمرة في بعض المقاطع، ومعظمها ترابي ومتهاك، ما يجعل الطلبة يسرون أحياناً في الطريق المخصص للمركبات. ولا توجد أماكن مخصصة لتوقف السيارات التي تقل الطلبة، ويصبح الرصيف عند ازدحام المركبات بمثابة مسار بديل للسيارات.

ب. ممرات العبور: لا تتوفر معالجة تصميمية واضحة لتقليل مسافة العبور أو حماية الطلبة، خصوصاً عند الحاجة لعبور الطريق الذي يمر أمام المدرستين الواقعتين في نفس الاتجاه، ما يزيد من مخاطر السلامة.

رغم وجود بعض المطبات، إلا أن السرعات تبقى متوسطة إلى مرتفعة مقارنة بطبيعة بيئة مدرسية مزدوجة الكثافة. غياب علامات تخفيض السرعة والتصحيح الفعلي للحارات يزيد من احتمال عبور الطلبة بشكل غير آمن.

يتواجد رجل مرور دائماً أمام مدرسة البنات خلال فترات الذروة فقط، بينما لا يوجد أي تنظيم أمام مدرسة البنين. كما يلاحظ توقف عشوائي للمركبات أمام البوابات، وعدم وجود تنظيم منفصل لحركة كل مدرسة، وقلة الإشارات التحذيرية البارزة على طول الطريق. وجود جزرة وسطية لا يعوض النقص في عناصر السلامة أو الحد من التعارض بين المشاة والمركبات.

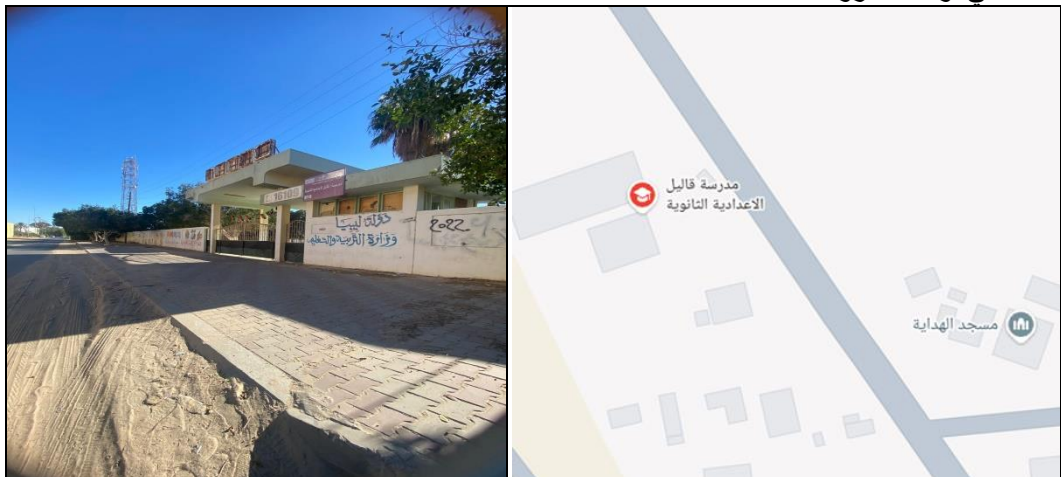
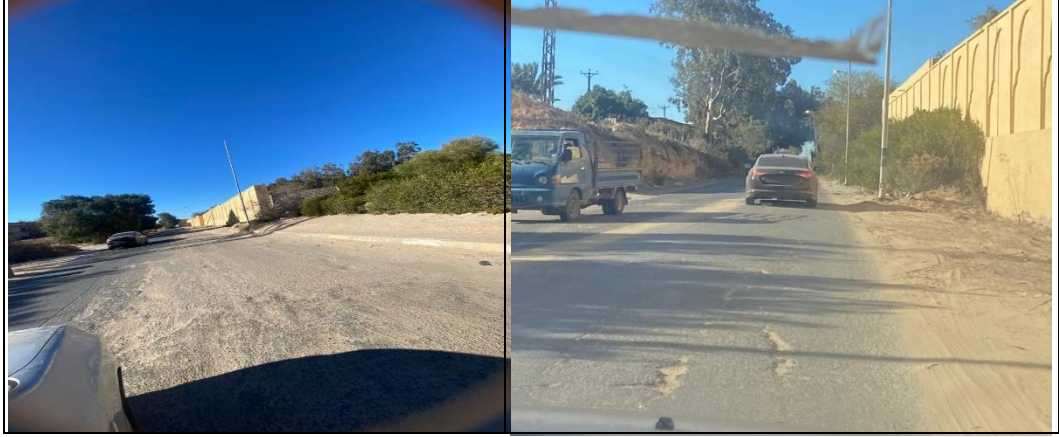
الشكل 4: الموقع الجغرافي والطريق المحاذي لمدرسة قائل الثانوية

تقع مدرسة قاليل الثانوية في الجهة الشرقية من المدينة على محور يخدم الحركة الداخلية بين الأحياء، ويتسم الطريق بطابع شبه مفتوح مقارنة بالمركز الحضري، كما هو موضح في الشكل (4). يتميز المقطع الطولي بالاستقامة النسبية، وهو عامل يرتبط هندسياً بارتفاع السرعات التشغيلية الفعلية. كما أن وجود مسجد ومدرسة قرآنية مجاورة يولد طلباً حركياً إضافياً، خاصة خلال فترات التزامن الزمني بين أوقات الدراسة والصلوات، مما يؤدي إلى تضاعف الكثافة المرورية وارتفاع حجم المشاة في أوقات الذروة.

أ. الأرصفة: تعاني الأرصفة من تهالك وتفاوت في العرض وعدم استمرارية هندسية في بعض المقاطع، الأمر الذي يقلل من كفاءتها الوظيفية رغم وجودها. هذا الوضع يدفع بعض المشاة إلى الاقتراب من حافة الطريق، خاصة في المناطق غير الممهدة بالكامل.

ب. ممرات العبور: يتوفر أمام المدرسة ممر عبور مرتفع (Raised Crosswalk) يمتد بعرض مناسب نسبياً، ويؤدي وظيفتين أساسيتين: تقليل السرعة التشغيلية موضعياً، وتعزيز أولوية المشاة بصرياً من خلال رفع منسوب العبور إلى مستوى قريب من منسوب الرصيف. كما أن مسافة العبور تعتبر جيدة نسبياً مقارنة بعرض الطريق، ما يقلل زمن التعرض للخطر أثناء الاجتياز.

إلا أن فعالية هذا العنصر تتأثر بعوامل محيطة، أهمها حجب الرؤية الناتج عن العوائق الشجرية، إضافة إلى عدم وجود معالجة تكاملية مثل جزر وسطية أو تضييق للحارات يفرض خفضاً مستداماً للسرعة. وعليه، فإن الممر المرتفع يمثل معالجة موضعية فعالة جزئياً، لكنه لا يكفي منفرداً لضبط السلوك المروري في ظل البيئة التشغيلية القائمة.

على الرغم من وجود الممر المرتفع وبعض المطبات، فإن الاستقامة الطولية للطريق تشجع على سرعات أعلى خارج نطاق المعالجة الموضعية. كما أن لجوء بعض المركبات إلى السير في الحارات المعاكسة لتجاوز الحفر والتكسيورات يؤدي إلى اضطراب في أنماط الحركة وانخفاض قابلية التنبؤ بالمسار، ما يحد من الفائدة المتوقعة من عناصر التهدئة ويزيد من تعقيد عملية العبور، خاصة للطلبة في أوقات الذروة.

لا يوجد فصل تشغيلي واضح بين حركة إنزال الطلبة والحركة العابرة، كما أن الإشارات التحذيرية الخاصة بالمنطقة المدرسية محدودة. وبذلك، فإن مستوى السلامة أمام المدرسة يعتمد أساساً على معالجة واحدة رئيسية (الممر المرتفع)، دون وجود منظومة متكاملة لإدارة السرعة والرؤية والتدفق المروري، وهو ما يضعف الكفاءة الوقائية الشاملة للموقع.

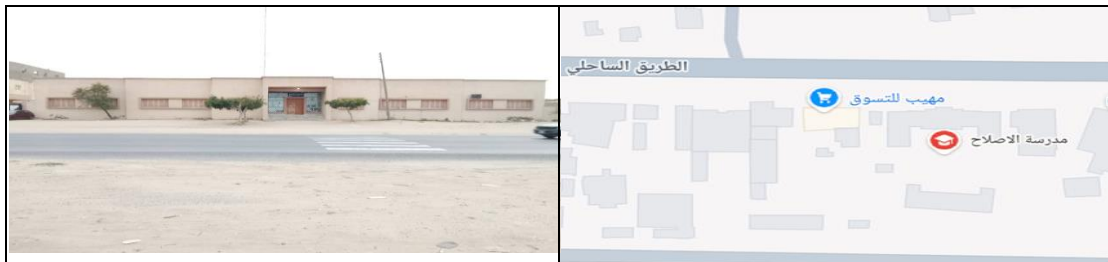
الشكل 5: الموقع الجغرافي والطريق المحاذي لمدرسة الإصلاح، تليل للتعليم الأساسي

تقع مدرسة الإصلاح مباشرة جنوب الطريق الساحلي، مع اتصال مباشر بمحور مروري رئيسي ذي وظيفة إقليمية، كما مبين بالشكل (5). يُلاحظ من الموقع أن مبنى المدرسة لا يواجه الطريق الساحلي بارتداد عميق، بل يقع ضمن صف عمراني موازٍ له، وأن بوابتها تقع على مسافة قصيرة من حافة الطريق.

الطريق الساحلي في هذا القطاع يمثل محور حركة مستمرة يربط بين أحياء المدينة والمدن المجاورة، وبالتالي فإن الكثافة المرورية فيه لا تقتصر على الحركة المحلية، بل تشمل حركة عبور بسرعات تشغيلية أعلى من الطرق الداخلية. كما أن وجود نشاط تجاري مقابل المدرسة يعزز من توليد حركة إضافية للمركبات والمشاة، ويخلق بيئة مرورية متعددة الوظائف (تعليمية – تجارية – عبورية). هذا التراكم الوظيفي يزيد من احتمالية التعارض، خاصة خلال فترات الذروة المدرسية.

أ. الأرصفة: يظهر من المعاينة أن الواجهة الأمامية للمدرسة متصلة مباشرة بالطريق، دون وجود ساحة أمامية واسعة أو منطقة عزل واضحة. وفي مثل هذا السياق الشرياني، فإن أي قصور في عرض الرصيف أو عدم استمراريته يؤدي إلى تعرض مباشر للمشاة، خاصة تلاميذ المرحلة الأساسية.

ب. ممرات العبور: لا توجد جزيرة وسطية ضمن مقطع الطريق أمام المدرسة، ما يعني أن العبور يتم عبر كامل عرض محور شرياني ذي حركة مستمرة. ومع ذلك، يوجد أمام المدرسة رسم أرضي واضح خاص بممر عبور مشاة، ما يمثل اعترافاً تنظيمياً بنقطة العبور. إلا أن هذا الرسم، في غياب رفع هندسي للممر أو عناصر إلزامية لخفض السرعة، يظل معالجة بصرية بالدرجة الأولى. وعليه، فإن مسافة العبور تظل طويلة نسبياً، وزمن التعرض لخطر مرتفعاً مقارنة ببيئات مدرسية مزودة بجزر حماية أو ممرات مرفوعة.

الطبيعة الهندسية المستقيمة للطريق الساحلي، وعرضه النسبي، يشجعان على سرعات تشغيلية تتجاوز الحد الموصى به في المناطق المدرسية (30 كم/س). ولا تظهر في الموقع عناصر انتقال هندسي واضحة تُشعر السائق بالدخول إلى نطاق مدرسي، مثل تضيق الحارات أو بوابات بصرية أو معالجة رأسية فعالة. في هذا السياق، يبقى ممر المشاة المرسوم غير كافٍ لضبط السلوك المروري بمفرده، إذ أن فعاليته تعتمد على الامتثال الطوعي من السائقين، لا على إلزام تصميمي يفرض خفض السرعة. ويؤدي التباين بين الوظيفة الإقليمية للطريق وطبيعة الاستخدام المدرسي إلى نشوء خطورة كامنة ما لم تُدعم البيئة بعناصر تهذنة تصميمية متكاملة.

يُتسم التنظيم المروري أمام المدرسة بضعف واضح في الفصل الوظيفي بين حركة العبور على الطريق الساحلي وحركة التوقف المؤقت المرتبطة بالمدرسة والنشاط التجاري المقابل لها، حيث يؤدي وجود مرفق تجاري على الجانب الآخر من الطريق الساحلي إلى زيادة احتمالية التوقف الجانبي غير المنظم، سواء من قبل أولياء الأمور أو مرتادي النشاط التجاري. وينتج عن هذا النمط من التوقف تضيق عرض المسار الفعلي للحركة، وحجب الرؤية المتبادلة بين السائقين والتلاميذ، إضافة إلى خلق نقاط تعارض آنية ضمن مسار مروري رئيسي ذي طبيعة عبوريه. كما لا تُظهر المعاينة المكانية وجود حارة خدمة جانبية (Lay-by) أو منطقة إنزال مخصصة ومنفصلة هندسياً عن المسار الشرياني، الأمر الذي يعكس قصوراً تنظيمياً يزيد من مستوى الخطورة التشغيلية خلال فترات الذروة المدرسية.

استناداً إلى القراءة المكانية والوظيفية، فإن مدرسة الإصلاح تقع ضمن بيئة مرورية عالية الحساسية نتيجة تموضعها المباشر على محور شرياني إقليمي وتجاورها مع نشاطات تجارية. ورغم وجود ممر عبور مشاة مرسوم أمام المدرسة، فإن غياب المعالجات الهندسية المكتملة (مثل الجزر الوسطية أو التهذنة الرأسية) يحد من فعاليته الوقائية.

وعليه، يُعد الموقع من أكثر المواقع الخمسة حاجةً إلى تدخل تصميمي متكامل يوازن بين الوظيفة الإقليمية للطريق ومتطلبات السلامة المدرسية، وفق مقاربة تعتمد إدارة السرعة بالتصميم الهندسي لا بالاكْتفاء بالمعالجات التنظيمية البصرية.
