تحسين الصلاة ومقاومة الاحتكاك للفولاذ الصلب AISI H12 باستخدام الطلاء الصناعي (كريبيد التنجستن)

الهندسة الميكانيكية، كلية الهندسة، جامعة عمر المختار، ليبيا

Improvement of the hardness and abrasion resistance of AISI H12 steel using industrial coating (tungsten carbide)

Hamdi Abdulhamid Raghs

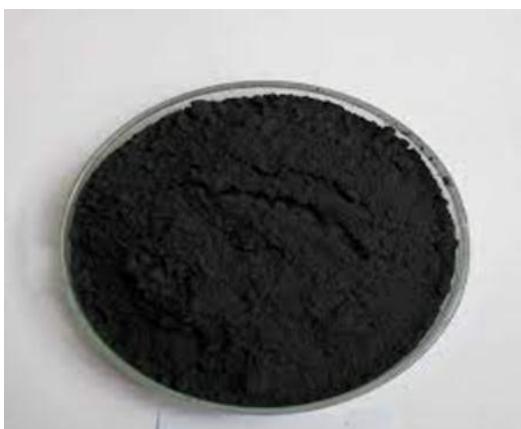
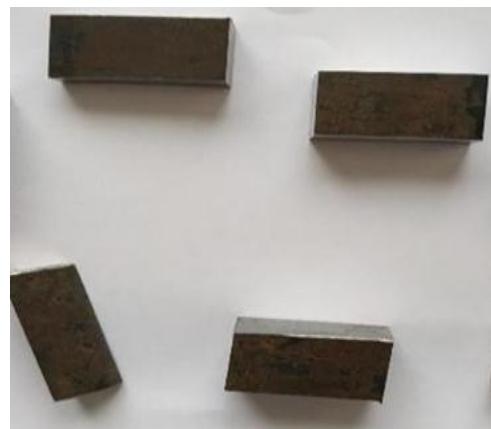
شكل 1: عينات الفولاذ AISI H12

تم تحضير عينات الفولاذ بأبعاد 40 مم × 15 مم × 10 مم. ولتحسين الأداء الاحتكاكى للفولاذ ، طليت عينات فولاد H12 بمادة كربيد التنجستن. يستخدم كربيد التنجستن على نطاق واسع، خاصةً في التطبيقات الصناعية المعرضة للتأكل بالقص، إذ يزيد من صلابة المواد ومقاومتها للتأكل و التعرية.

طلاء كربيد التنجستن

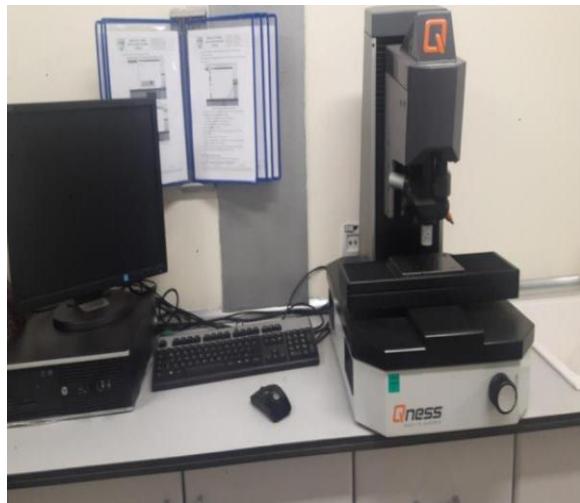
شكل 2: جهاز قياس الصلابة

في هذه الدراسة، تم اختيار طريقة HVOF بسبب الأداء الاحتياطي والميكانيكي، والعوامل الاقتصادية والبيئية. تم قياس قيم الصلابة الدقيقة للعينات باستخدام جهاز قياس الصلابة (Vickers) كما في الشكل (2). والقيم المتحصل عليها موضحة في الجدول (2). تم حساب قيم الصلابة بأخذ المتوسط الحسابي بعد إجراء 6 قياسات.

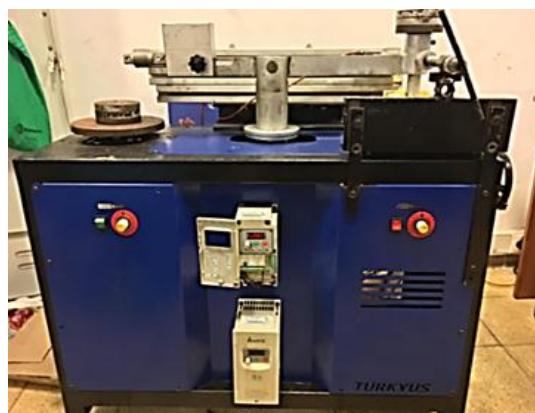
شكل 3: جهاز قياس الاحتكاك

تم استخدام جهاز قياس الاحتكاك (tribometer)، جهاز يقيس الكميات الفيزيائية المتعلقة بالاحتكاك بين الأجسام المتحركة، مثل مُعامل الاحتكاك، وقوة الاحتكاك، وحجم التآكل بين سطحين متلامسين أثناء الاحتكاك بينهما. بلغت درجة حرارة المحيط بالتجربة ودرجة حرارة الماء النقي المستخدم فيها حوالي 24°C درجة مئوية. وأظهرت القياسات التي أجريت خلال التجارب أن تغير درجة حرارة المحيط ودرجة حرارة الماء كان طفيفاً. أُجريت التجارب في بيئة مائية نقية لمحاكاة الظروف الجافة والجوية. حجم الماء النقي الذي أُجريت فيه التجارب كان 300 مل. كمادة كاشطة في نظام الاختبار استُخدمت كرة فولاذية Cr6100 بصلابة 50 HRC.

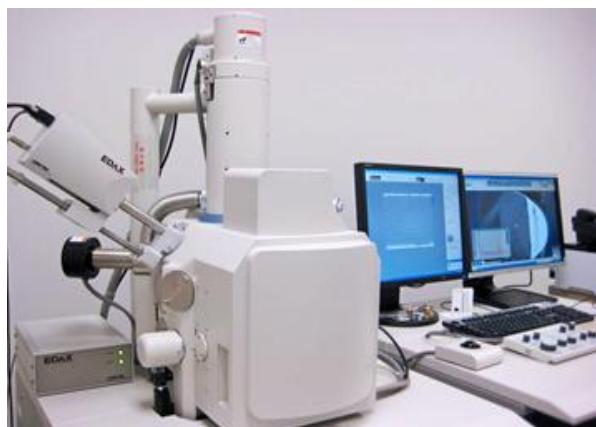
شكل 4: المجهر الإلكتروني الماسح (SEM)

تم استخدام طرق التصوير بالمجهر الإلكتروني الماسح (SEM - Scanning Electron Microscopes)، وتحليل العناصر بواسطة تحليل الأشعة السينية (EDX - Energy Dispersive X Ray Analysis) في تحليل EDX، استُخدمت الطريقة الخطية وطريقة رسم الخرائط، وقياس الصلابة الدقيقة لتوصيف العينات المطلية. واستُخدم مقياس (Dynamometer) لقياس مُعامل الاحتكاك، وصور طبوغرافية ثلاثية الأبعاد (Optical Profilometer) لتحليل السطح للفولاذ.

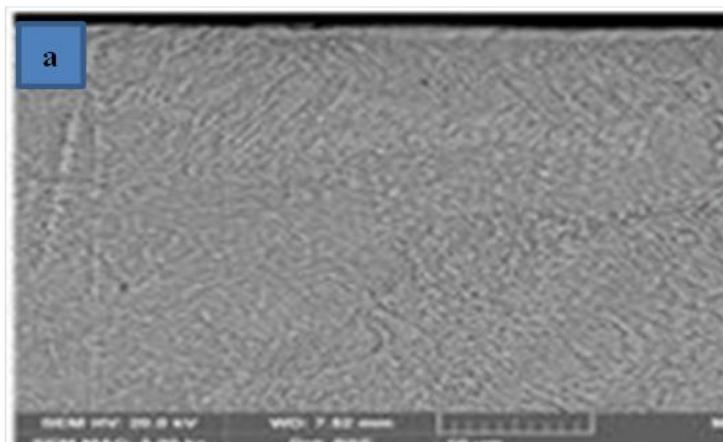
شكل 5(a): صورة المجهر الإلكتروني الماسح للمقطع العرضي لسطح العينة النقية

بناءً على استقرار عملية الطلاء، يمكن الحصول على سمك طلاء متجانس. يُظهر الشكل 5 مقطعاً عرضياً للفولاذ المطلي بواسطة كربيد التنجستن (WC-Co). يوضح الشكل a.5 البنية الدقيقة للبيرلات (pearlite microstructure)، بينما يوضح الشكل b.5 مقطعاً عرضياً مطلياً بكربيد التنجستن بسمك 165.74 ميكرومتر. يلاحظ أن الطلاء يُشكل سطحاً متوجّماً بسبب سمكه العالي. وقد لوحظ في الدراسات العلمية وجود أشكال مماثلة على الأسطح المطلية بكربيد التنجستن [13,15].

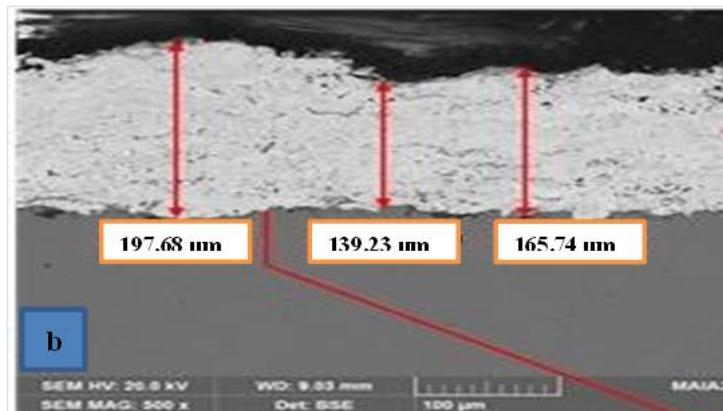
شكل 5(b): صورة المجهر الإلكتروني الماسح للمقطع العرضي لسطح العينة المطلية

نظرًا لقصر مدة معالجة HVOF وتكون طبقة من كربيد التنجستن (WC) على السطح أثناء العملية، لم يحدث أي تغيير في البنية الدقيقة. ووفقاً لصورة المجهر الإلكتروني الماسح، فقد تبين وجود أقل قدر من الشقوق والفراغات وعيوب التمزق في طبقة الطلاء. وبالنظر إلى سمك طبقة الطلاء، يمكن القول إن العيوب الناتجة ضئيلة.

في الشكل b.5 ، تظهر جسيمات كربيد التنجستن (WC) موزعة بشكل متجانس في مصفوفة الكوبالت بنسبة 13 %. على الرغم من ميل جسيمات كربيد التنجستن (WC) للنكتل ، إلا أنه يتضح من صورة الخريطة الأولية أن توزيعها متجانس بفضل رابط الكوبالت.

- عند فحص صور المجهر الإلكتروني الماسح (SEM) المأخوذة من أسطح الطلاء، تبين أن سمك الطلاء كان حوالي 616 ميكرومتر، وأن هناك فجوات وعيوب تشغقات ضئيلة على السطح. ووفقاً لصور EDX، خُدلت العناصر السائدة على أنها (Co, W, C)، وتم استنتاج أن العناصر موزعة بشكل متجانس وفقاً لصور رسم العناصر.

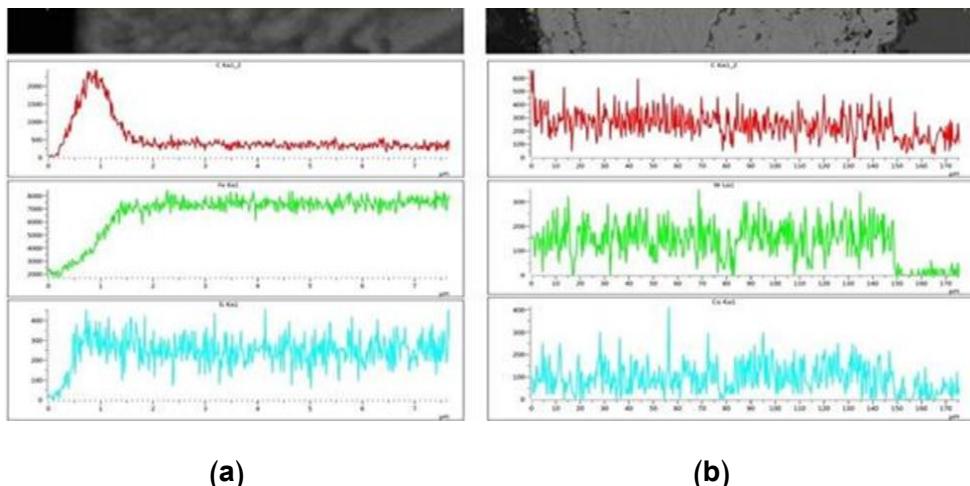
شكل 6: a) تحليل EDX لسطح العينة النقية

يوضح الشكل (6) تحليلات EDX لجودة الطلاء. في الشكل a، يظهر سطح العينة المفتوحة على سطح طبقة الأكسيد. بعد عملية الطلاء، يتضح أن توزيع الكربون متجانس على سطح مادة الفولاذ H12. ويمكن القول إن طبقة الأكسيد تتشتت نسبياً للضغط ودرجة الحرارة أثناء عملية الطلاء، بالإضافة إلى تأثير الأض محلل.

العناصر السائدة (Co,W,C) الظاهرة في الشكل 6.b موزعة بشكل متجانس على طول طبقة الطلاء. وبناءً على ذلك، يمكن القول إن جودة الطلاء الطيفية كافية.

b) تحليل EDX لسطح العينة المطلبة

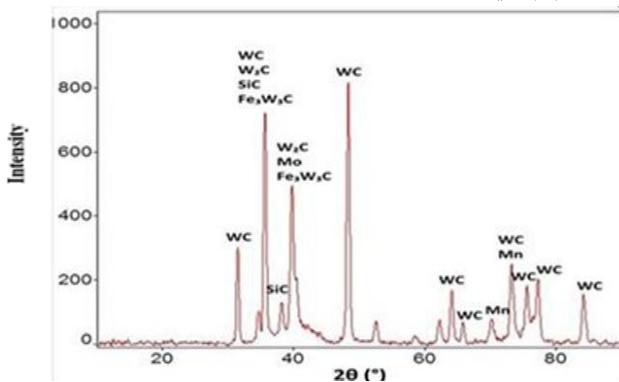
شكل 7: تحليل حيود الأشعة السينية

بالإضافة إلى تجانس عناصر الطلاء، فإن الرابطة المكونة مع المادة الأساسية مهمة أيضاً. يظهر ذلك في مخطط حيود الأشعة السينية (XRD) في الشكل (7)، حيث تتشكل سبيكة **Fe3W3C** نتيجةً لمحلول الحالة الصلبة المكون مع المادة الأساسية. ويمكن القول إن تكوين رابطة مستقرة يحدث بفضل بنية القفص البليوري المكعب للسبائك. ومن المتوقع تكوين قم **WC** و **W2C** الموضحة في الشكل (7) في السبائك المطلية بالتنغستن.

وفقاً لنتائج تحليل حيود الأشعة السينية (XRD) لتحديد سطح الطلاء وأطواره، تبين أن سبيكة Fe3W3C تشكلت نتيجة لمحلول الحالة الصلبة المتشكل مع مادة المصفوفة، وأن طوري WC و W2C كانوا شديدي الكثافة. ووفقاً لنتائج قياس الصلابة الدقيقة، تبين أن قيم الصلابة في المناطق التي تشكل فيها طورين WC و W2C كانت ~ 757 HV و ~ 1250 HV على التوالي.

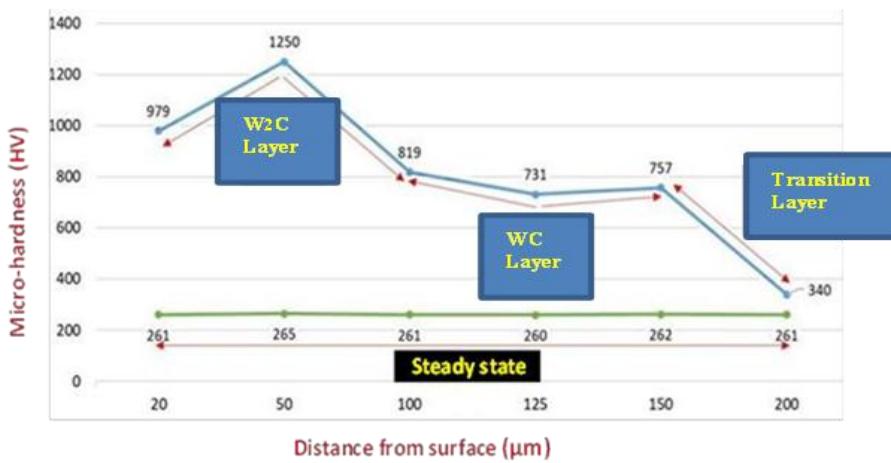
شكل 8: رسم بياني للصلابة

في الشكل (6)، لا يلاحظ أي تغير في اللون لـ **WC** و **W2C** مع ذلك، ووفقاً للرسم البياني الموضح في الشكل (8)، يُلاحظ وجود طبقة (**WC layer**) ذات صلابة تصل إلى حوالي 757 **HV** على سطح المادة، ثم طبقة (**W2C layer**) التي تصل صلابتها القصوى إلى 1250 **HV** بسبب الأكسدة. بينما لم يلاحظ أي تغير في الصلابة على طول طبقة **WC** ، إلا أن قيمة صلابة طبقة **W2C** ارتفعت أولاً ثم انخفضت. ويمكن القول إن التباين في طبقة الصلابة يحدث بسبب معدل الأكسدة ومعلمات **HVOF**.

من الحالات الملحوظة الأخرى في مخطط الصلابة وجود منطقة الانتقال على مسافة حوالي 55 ميكرومتر، في هذه المنطقة انخفضت قيمة الصلابة بشكل متحكم فيه، تشكيل اتجاه خطى من HV757 إلى HV250 بفضل هذا الانخفاض، يقل تركيزات الإجهاد التي قد تحدث بسبب تغيرات الصلابة أثناء تدفق القوة في المادة وإطالة عمر طبقة الطلاء. يمكن تقييم هذا الاتجاه كحالة إيجابية من حيث قوة الطلاء.

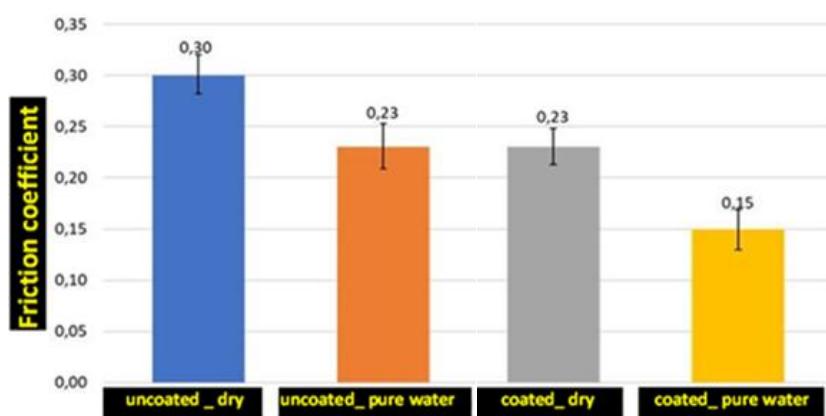
شكل 9: قيم معامل الاحتاكي

لتحليل أداء الاحتاكي، فُحصت بيانات معامل الاحتاكي. ووفقاً للشكل(9)، انخفض معامل الاحتاكي لعينة الفولاذ H12 غير المطلية في بيئة الماء النقى (Uncoated – pure water) بنسبة 23% مقارنةً ببيئة الجافة (dry)، يمكن تفسير ذلك بتكوين طبقة غشاء من الماء النقى في منطقة الخشونة عند سطح التآكل والتعرية. انخفضت إجهادات الضغط والقص الناتجة عن الاحتاكي مع طبقة الغشاء، وانخفض معامل الاحتاكي. ومع ذلك، تُعدَّ القيم المُحصلة في البيئة المائية مهمةً لتحليل تأثير الطلاء. وقد تبين أن قيمة معامل الاحتاكي لعينة المطلية بكربيد التنجستن (coated – dry) تساوي قيمة معامل الاحتاكي لعينة غير المطلية في بيئة مائية نقية . يُظهر هذا أن زيادة صلابة الطلاء بمقدار HV 757 عالي تُحدث تأثير طبقة غشاء سائلة. ازدادت صلابة الطلاء من HV 260 إلى HV 1000 ، مما أدى إلى انخفاض معامل الاحتاكي بنسبة 23%. يشير انخفاض معامل الاحتاكي إلى فعالية طلاء كربيد التنجستن (WC) وإمكانية تطبيقه في تقليل احتاكي الفولاذ.

وفقاً لنتائج معامل الاحتكاك التي أجريت في ظروف المياه النقية والجافة، تبين أن معامل الاحتكاك للعينة غير المطلية في بيئة المياه النقية (23%) كان أقل من البيئة الجافة (30%). ويرتبط هذا الوضع بانخفاض إجهادات الضغط والقص لطبقة الغشاء السائل. وقد تبين أن معامل الاحتكاك (0.023) للعينة غير المطلية في بيئة الماء النقى كان متساوياً مع معامل الاحتكاك (0.023) للعينة المطلية في البيئة الجافة. ويُفسر ذلك بأن الصلابة التي تزداد مع طبقة الطلاء تُعطي تأثير الماء النقى. كما لوحظ وجود فجوة كبيرة على أسطح العينات غير المطلية مقارنة بالعينات المطلية.

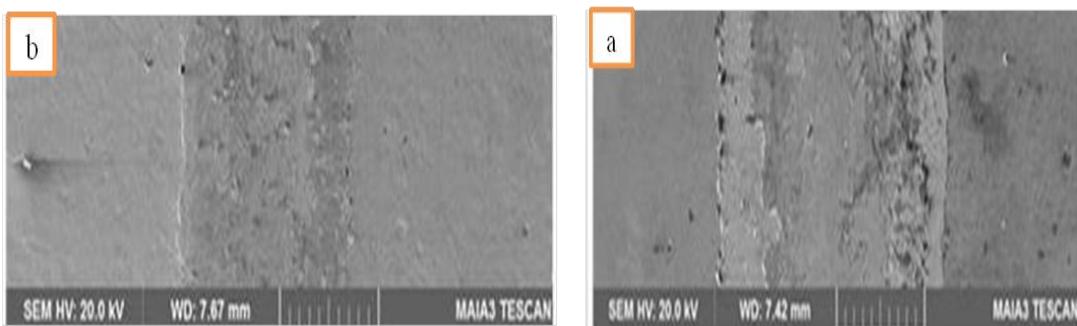
شكل 10 : (a) فولاذ غير مطلي وجاف

يظهر الشكل (10) صور المجهر الإلكتروني الماسح (SEM) لتحليل آليات التآكل والتعرية. يُظهر انخفاض عرض آثار التعرية للعينات المطلية وغير المطلية، عند مستوى مم في البيئة الجافة، إلى مستوى ميكرومتر في بيئة الماء النقى. بفضل طبقة الاحتكاك التي تشكّلها المياه انخفضت نقاط التلامس بين الكرة الكاشطة والمادة الفولاذية.

أدى انخفاض التلامس بين المواد إلى انفاص مساحة ندبة التعرية. في صورة المجهر الإلكتروني الماسح للعينة غير المطلية (uncoated dry) الموضحة في الشكل 10.a يلاحظ حدوث آلية تآكل كاشطة شديدة. بينما لوحظت ندبة احتكاك منتظمة في مركز الفولاذ المُصاب بالتأكل والتعرية، لوحظت تكوينات غير منتظمة في المناطق الهامشية منه. يمكن تفسير هذه التكوينات غير المنتظمة بتأثير الالتصاق وتأثير الحرث الناتج عن الجسيمات المنفصلة عن المنطقه المركزية.

يمكن القول إن أكثر من آلية تآكل فعالة في بيئة الاحتكاك الجاف، إلا أن التآكل يكون في الغالب كاشطاً نظراً لثبات حدود المادة. في الشكل 10.b Uncoated – water، يتضح أن آلية تآكل كاشط أكثر سطحية تتشكل بفعل تأثير الغشاء السائل مقارنةً ببيئة الجافة الشكل 10.a. في صور العينة المطلية بالكريون المقاوم للماء الموضحة في الشكلين (10.c.10.d) يلاحظ حدوث آليات تقشر على السطح. يُعد التآكل المتقدّر آلية شائعة في المواد الفولاذية نتيجةً للتعرّب.

(b) فولاذ غير مطلي مع ماء

وفقاً لصور المجهر الإلكتروني الماسح التي تم الحصول عليها بعد اختبارات التعرية، فقد تم تحديد أن عرض ندبة التآكل والتعرية كان مم في الظروف الجافة وميكرومتر في ظروف المياه النقية. وقد لوحظ أن آلية التآكل الكاشطة الأكثر سطحية تحدث في ظروف المياه النقية مقارنة بالظروف الجافة.

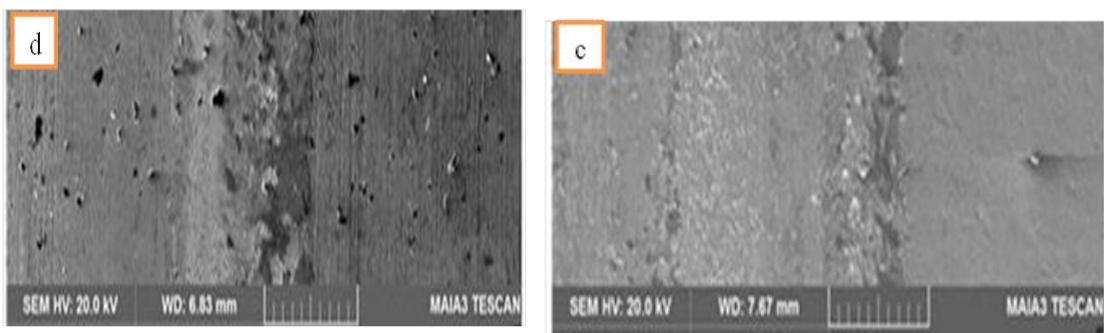
شكل 10 : (c) فولاذ مطلي بكربيد التنجستن وجاف

تمدد الشقوق الشعرية التي تتشكل بتأثير القوى المماسية على سطح الفولاذ بفعل الحمل الدوري وهي فعالة في تكوين آلية التقشر. ومع ذلك يُلاحظ أن التقشر في الشكل 10.c (coated dry) أكثر سطحية.

نظراً لأن زيادة الصلابة الناتجة عن طلاء كربيد التنغستن (WC) تقلل التشوّه البلاستيكي للمادة، وانخفاض معدل التقشر. وهذا يُظهر زيادة في عمر خدمة فولاذ H12 المُغطى بكربيد التنغستن (WC). ووفقاً للصورة الموضحة في الشكل 10.d (coated water)، يلاحظ ازدياد عيب التقشر في عينة الفولاذ المُغطى بكربيد التنغستن تحت الماء النقى.

على الرغم من أن عرض ندبة التآكل والتعرية قد انخفض بفعل تأثير السائل، إلا أن التقشر أصبح واضحاً نتيجة تكون طبقة غشاء شبه سائلة، ويمكن القول ستتشوه الأسطح المطلية بشكل أكبر في بيئة المياه بسبب طبقة رقيقة وشبه سائلة.

(d) فولاذ مطلي بكربيد التنجستن مع ماء

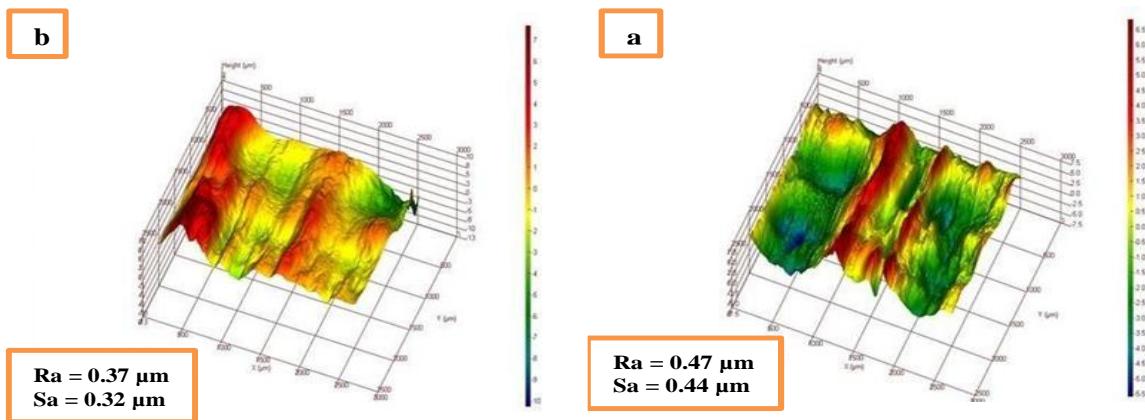
شكل 11:

تظهر الصور الطبوغرافية المأخوذة من مناطق التعرية في الشكل(11). تُظهر قيم R_a متوسط الخشونة على طول مسار القياس و R_a متوسط الخشونة على مساحة القياس ،الموضحة في الشكل(11)، وتبين توافقاً مع معايير التحليل الأخرى. يشير الحصول على قيم R_a و Sa بقيم صغيرة عددياً (<0.40 ميكرومتر) إلى حدوث تشوّه بفعل آلية الكشط بين كرة الكشط ومادة الفولاذ **H12** في الشكل(11)، تمثل المناطق الحمراء نقاط الذروة، والمناطق الزرقاء نقاط القاع، بينما تمثل المناطق الصفراء والخضراء الحد الأدنى لخشونة السطح.

يوضح الشكل 11. a مورفولوجي أو "علم التشكل" أن

فولاذ **H12** يتعرض لتشوه شديد تحت تأثير احتكاك القص(**uncoated dry**). تؤكد المناطق الحمراء وجود آليات الالتصاق والحرث المزعومة وفقاً لصور المجهر الإلكتروني الماسح. ومرة أخرى تبرز صورة التعرية والتأكل الشديد التي حدتها صور، (**SEM**) في منتصف الشكل يُظهر شكل فولاذ **H12** غير المطلي تحت الماء النقى(**Uncoated water**). وجود آلية تأكل كاشطة بشكل مستوي (الشكل 11.b).

وفقاً لصور التضاريس ثلاثية الأبعاد المأخوذة من أسطح التآكل والتعرية، تبين أن درجات اللونين الأحمر والأزرق كانت عالية بسبب خشونة عالية في العينات غير المطلية، بينما كانت درجات اللونين الأصفر والأخضر شديدة بسبب انخفاض التشوه في العينات المطلية. تتوافق نتائج صور التضاريس ثلاثية الأبعاد مع نتائج صور المجهر الإلكتروني الماسح.

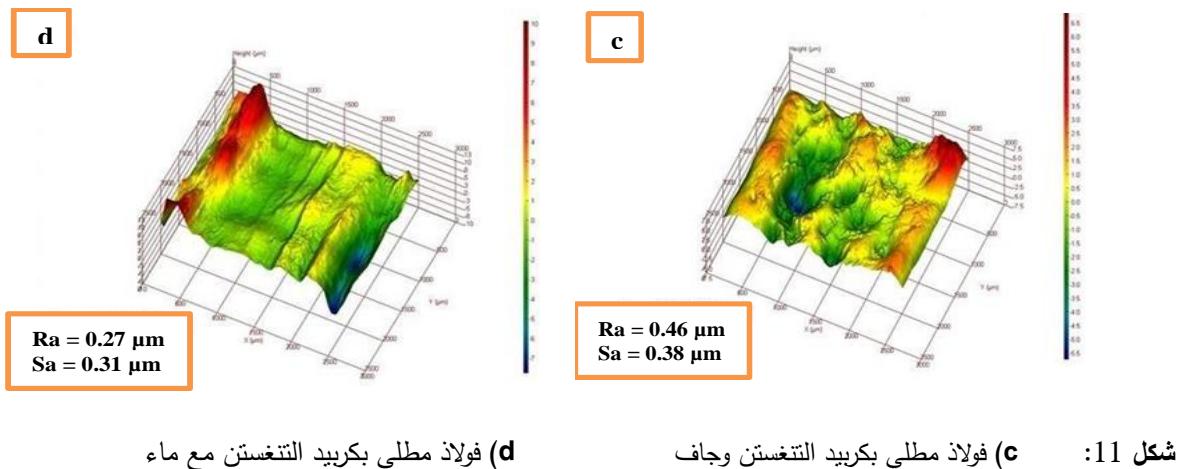
شكل 11:

في الشكل 11.c، يلاحظ تشكيل سطح خشن نتيجةً لظروف التآكل الجاف (**coated dry**). ووفقاً لصور المجهر الإلكتروني الماسح، لم تظهر آليات التآكل المزعومة بوضوح في صور التصارييس ثلاثية الأبعاد.

ومع ذلك، يشير ندرة درجات اللونين الأحمر والأزرق إلى أن طلاء كربيد التنجستن (**WC**) يزيد من مقاومة التآكل والتعرية ويقلل من فقدان المواد. في الشكل 11.d، يلاحظ وجود تشوّه طفيف على سطح الفولاذ المطلي بكربيد التنجستن (**WC**) في ظروف الماء النقى.

(**coated- water**) بفضل صلابة الطلاء وطبقة الغشاء السائل يبدو السطح مستوىً بدرجات اللونين الأخضر والأصفر، ويعزى التآكل على السطح إلى عدم استمرارية طبقة الغشاء السائل. وقد تسببت مشكلة الالتصاق الناتجة عن الاحتكاك في مناطق الغشاء السائل وارتفاع درجة الحرارة في حدوث تقلبات لمستوى микرون على السطح.
