دراسة مرجعية لأداء الرصف الخرساني بالمطارات بمناطق الاجواء الحارة في ليبيا

A benchmark study of the performance of concrete pavement at airports in hot climate areas in Libya

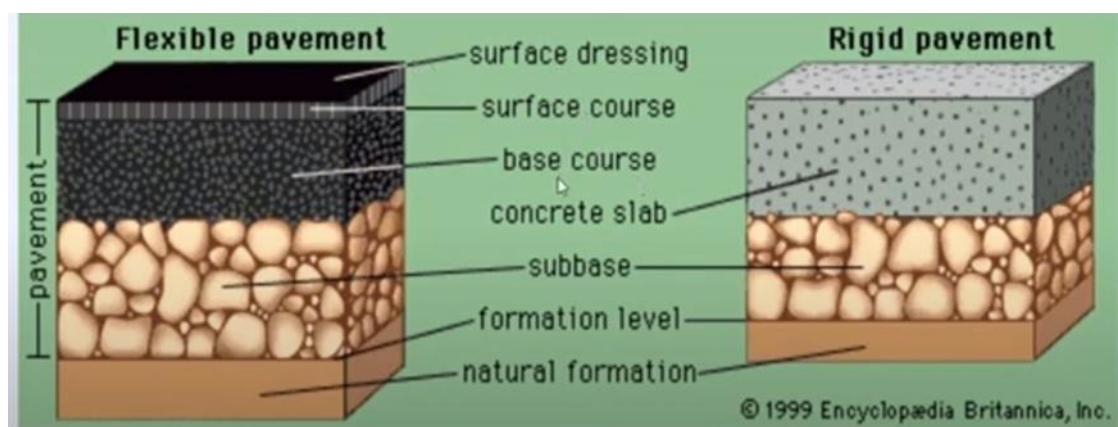
شكل رقم 2

حيث ان الرصف الخرساني يرصف على شكل بلاطات مسلحة او غير مسلحة بأبعاد معينة يفصلها عن بعض فواصل طولية وعرضية وهو يتكون من خليط من الركام الناعم والخشن والاسمنت والماء حيث تصب البلاطة في مكانها او ترسل للموقع جاهزة وتكون على تربة الاساس مدموكة بشكل ممتاز وصب سماك الخرسانة اما بالنسبة للrucf المرن فهو علي تربة الاساس مدموكة الي اعلي كثافة وطبقة الاساس الحبيبي وطبقات الرصف الاسفلتي ويوضح الشكل رقم 1 طبقات الرصف الخرساني والrucf الاسفلتي . ويتم عمل هذا الرصف الصب (الخرساني) في المطارات للمهابط الخاصة بالطيران وفي الاشارات الضوئية بالطرق كما بالشكل رقم (2).

يتميز الرصف الطلب بميزة الصلابة ولها مقاومة كبيرة للاحناء بميزة المرونة و من المعروف ان هناك نوعان من الرصف هما الرصف الصلب من الخرسانة الاسمنتية يوجد تحتها اساس مساعد كما بالشكل رقم (1) والمرن من الخلطات الاسفلتية رصف طبقات اسفلتية يتم انشاؤها فوق طبقي الاساس والاساس المساعد ان وجد واللتان تتشانن فوق التربة التأسيسية المدموكة دمكاً جيداً كما بالشكل رقم (2) .والتصميم الجيد هو الذي يحقق التوازن بين النواحي الهندسية والنواحي الاقتصادية والrucf المرن له القدرة على نقل الاجهادات على سطح الرصف خلال طبقات الرصف المختلفة حتى طبقة التربة التأسيسية الحاملة للrucf اما الرصف الصلب وبسبب جسامته وارتفاع معامل المرونة له فإنه يميل الى توزيع الحمل على مساحة اوسع نسبياً على تربة التأسيس وعلى ذلك فان جزءاً رئيسياً من القدرة الانشائية لهذا النوع من الرصف يكون عن طريق بلاطات الخرسانة نفسها، ولذلك فان التغيير الطفيف في مقاومة التربة يكون تأثيره بسيطاً على القدرة الانشائية للrucf

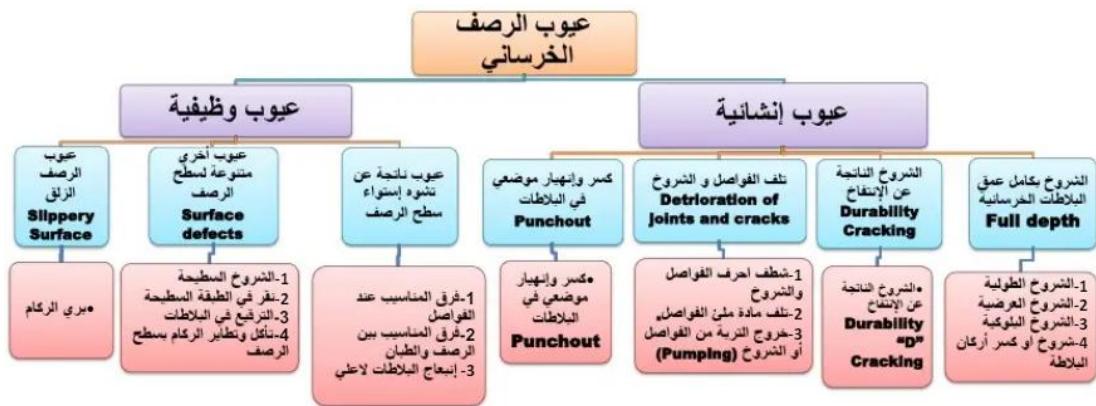
شكل رقم 3

٥-٥ عيوب الرصف الخرساني وهي كال التالي، كما بالشكل رقم ٣

تنفذ فواصل الانكماش العرضية لل blatas الخرسانية العادية والمسلحة للتحكم في الشرخ الناتجة في الخرسانة كما بالشكل رقم (3) [6] وتتراوح مسافات تنفيذ هذه الفواصل الى :

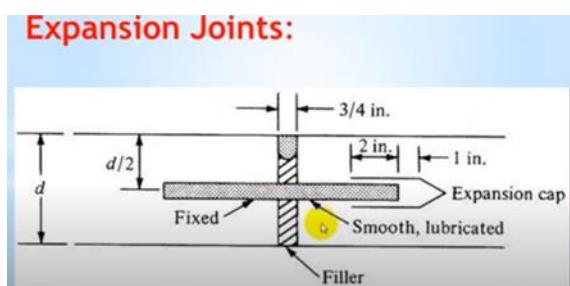
الشكل رقم 5

تصمم هذه بالفواصل لتسمح بتحرك blatas الرصف في الاتجاه الطولي عند تمددها تحت ثاثير ارتفاع درجات الحرارة بصفة خاصة وذلك لتقليل الاجهادات الضغط العالية التي تتعرض لها blatas [6] ، وسمك البلاطات من 0.5 الى بوصة ويجب ان تكون نصف طول القصبي متماسكاً في الخرسانة البلاطة على احد جانبي الفاصل كما بالشكل رقم (4)، (5)

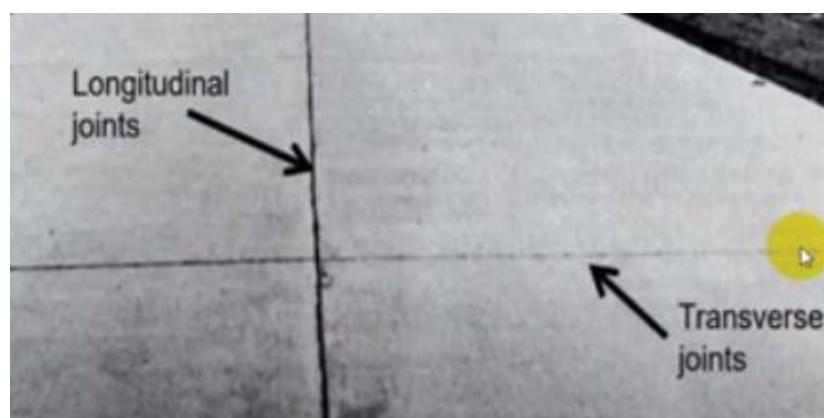
شكل رقم (6)

تستمر الفواصل الطولية بطول الطريق وتقسمه الى حارات المرور بغرض تقليل جهود الالتواء بحيث لا تكون شروخ كما بالشكل رقم (6)

تتشاً في حالة انتهاء العمل اليومي او توقف العمل في الانشاء لسوء الاحوال الجوية لو تكون اما من تكون اما من نوع فواصل التمدد او الانكماش او فقط قطاع طولي بين الخرسانة القديمة والجديدة كما بالشكل رقم (6)

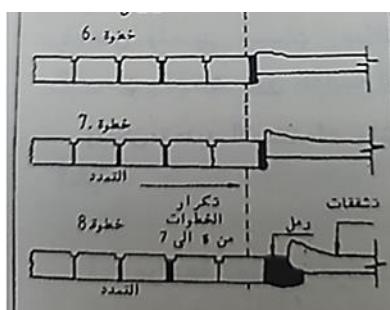
الشكل رقم 8

- اتساع الفواصل بين الرصف الخرساني والاكتف الاسفلتي وامتلائها بالرمال وارتفاع الرصف الاسفلتي فوق منسوب سطح الرصف الخرساني بمقدار يصل الى 200ملم ويبدا على مراحل حركة الباطات الخرسانية كما بالشكل رقم (7) وهذا بسبب عند انتقال البلاطة الخرسانية الى نهاية الرصف الخرساني تدفع الاكتاف الاسفلتية الى الخلف واثناء حركة الانكمash يدخل الرمال بالفواصل كما بالشكل رقم (8) باقي مراحل حركة البلاطات

- اتساع الفواصل عند نهاية وبداية البلاطة الخرسانية المطمورة وامتلائها بالرمال وبروز الرصف الاسفلتي بجوانب الفواصل واختلاف هذا المنسوب او تموح سطح الرصف عند التقاء الرصف الخرساني بالرصف الاسفلتي يؤدي الى حدوث مخاطر على الطائرات وحركة الطيران . وسيسبب اتساع الفاصل بين الرصف الخرساني والرصف الاسفلتي عند نهاية البلاطة الخرسانية المطمورة يتسع اثناء حركة الانكمash وتخلله الرمال وعند تمدد الرصف الخرساني يرتفع الرصف الاسفلتي الى اعلى نتيجة لدفع الرصف الخرساني كما بالشكل رقم (8).

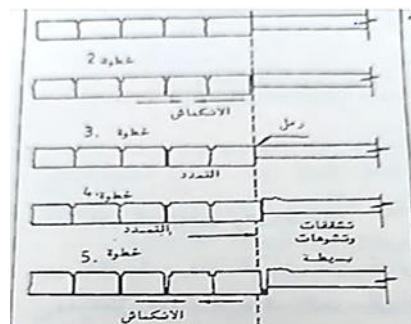
الشكل رقم 7

- الخرسانية .وبتكرار هذه الظاهرة عبر السنين وغياب الدورية يستمر دفع الاكتاف الاسفلتية الى الخلف والذي بدوره يسبب في انبعاج وارتفاع الرصف الاسفلتي الى اعلى فوق منسوب الرصف الخرساني .

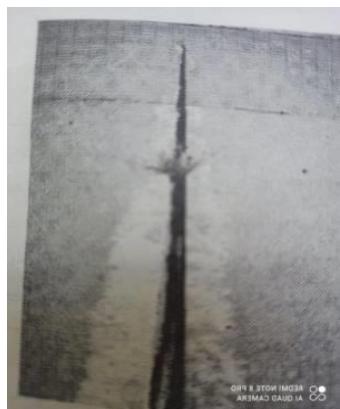
الشكل رقم 10

• اتساع فواصل التمدد مسافة تصل الى 50 ملم وامتلائها بالرمال .

• اتساع بعض فواصل الانكمash العريضة مسافة تصل الى 100ملم وامتلائها بالرمال عبر السنين كان السبب في استمرار التوسيع في الفواصل .

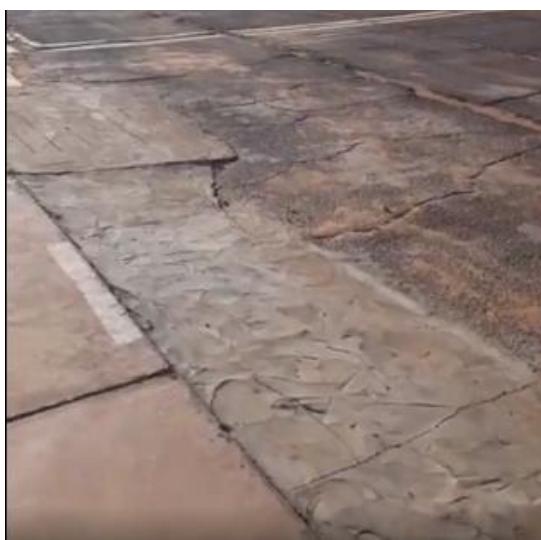
الشكل رقم 12

من خلال موقع لمطار سبها تبين ان هناك اتساع لفواصل التمدد وامتلائها بالرمال نتيجة التغيير في درجات الحرارة يحدث للخرسانة تغير في حجمها وبالتالي يحدث التمدد كما بالشكل رقم (11) و(12) وتغيير في منسوب هذه البلاطات الخرسانية وبالتالي يسبب مشاكل لحركة الطائرات ، واتساع الفواصل بين الرصف الخرساني والاكتاف الاسفلتية وعند انتقال حركة البلاطات الخرسانية الى نهاية الرصف الخرساني تدفع الاكتاف الاسفلتية الى الخلف واثناء حركة الانكمash يحدث بالرمال وبتكرار هذه الظاهرة يستمر في دفع الاكتاف الاسفلتية الى الخلف والذي بدوره يسبب في انبعاج الرصف الاسفلتي .

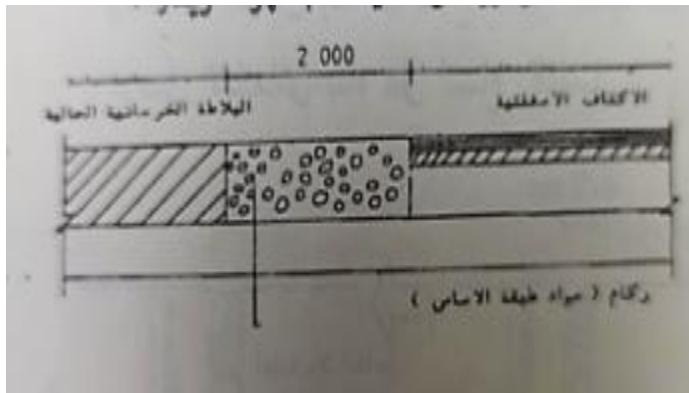
الشكل رقم 14

3- طريقة رصف شريط عرض 1.5 متر الى 2 متر بالركام فقط بالأكتاف محاذياً للrucf الخرساني من انسب الحلول اقتصادياً وعملياً حيث ان الشريط قادر على امتصاص حركة الخرسانة وسهولة الصيانة كما بالشكل رقم (14)

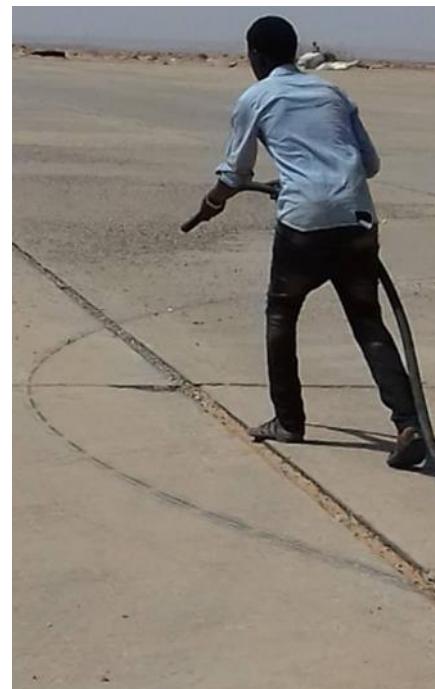
الشكل رقم 13

1- تعالج الفواصل بازالة جميع الاتربه والرمال من الفواصل كما بالشكل رقم (13) حتى تكون الفواصل قادرة على امتصاص حركات تمدد والانكمash الخرسانية
