قدرة وتوافق أدوات التحكم المروري ومدى إرتباطها بالسلامة المرورية

The Role and Consistency of Traffic Control Devices and Their Relationship to Traffic Safety

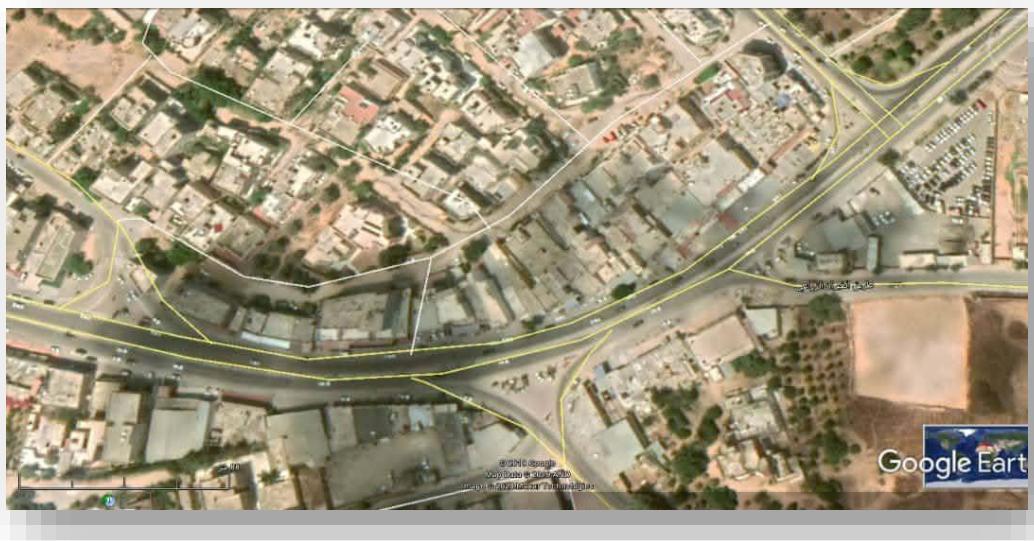
صورة (2) مقطع من الطريق الساحلي

تم تقسيم الطريق الساحلي "عينة الدراسة" إلى عدد 10 قطاعات (صورة 2 عينة من قطاع بالطريق)، وذلك لغرض توضيح مدى توافر متطلبات السلامة المرورية بهذه الطريق ، حيث تم حصر متطلبات السلامة المرورية وفيما يلي نتائج المسح الميداني للطريق الساحلي.

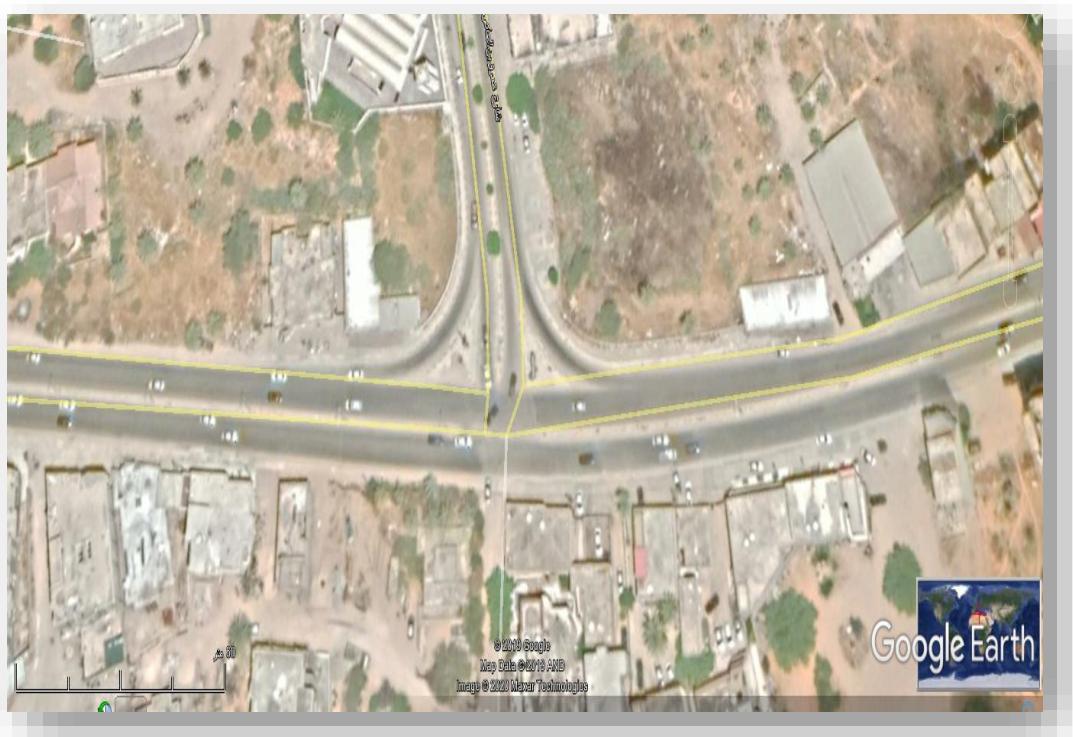
صورة (3) مقطع من الطريق الدائري

تم تقسيم الطريق الدائري عينة الدراسة إلى عدد 16 قطاع، صورة (3) عينة من قطاع بالطريق الدائري، وذلك لغرض توضيح مدى توافر متطلبات السلامة المرورية بهذه الطريق طبقاً لمقترح دليل تجهيزات السلامة المرورية المعد من قبل مصلحة الطرق والجسور (2014)، وقد تم حصر متطلبات السلامة المرورية بالطريق الدائري وفيما يلي نتائج المسح الميداني للطريق.

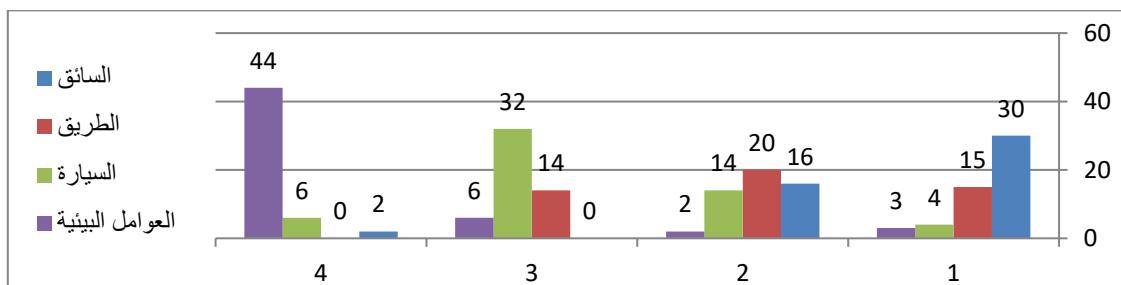
شكل رقم (16-1) التوزيع التكراري لمفردات عينة الدراسة حسب إجاباتهم على سؤال حول العوامل المسببة في حوادث المرور حسب تأثيرها

من خلال الجدول رقم (16) والشكل (16-1) أعلاه نلاحظ أن معظم مفردات عينة الدراسة ممن أجروا على أن من العوامل المسببة في حوادث المرور هو السائق في الترتيب الأول ويمثل نسبة 58% من جميع مفردات عينة الدراسة ، ثم الطريق في الترتيب الثاني ويمثل نسبة 38% من جميع مفردات عينة الدراسة ، ثم السيارة في الترتيب الثالث ويمثل نسبة 62% من جميع مفردات عينة الدراسة ، ثم العوامل البيئية في الترتيب الرابع ويمثل نسبة 85% من جميع مفردات عينة الدراسة.

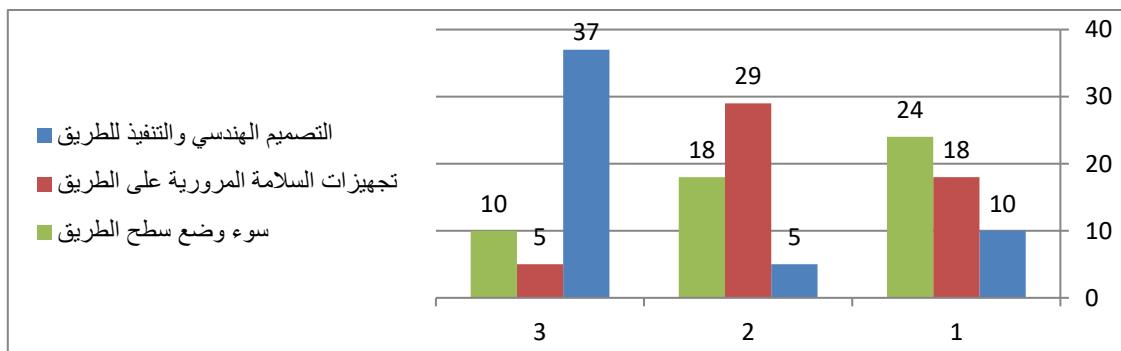
شكل رقم (17-1) التوزيع التكراري لمفردات عينة الدراسة حسب إجاباتهم على سؤال حول العوامل الناتجة عن الطريق والتي تسبب حوادث مرورية

من خلال الجدول رقم (17) والشكل (17-1) أعلاه نلاحظ أن معظم مفردات عينة الدراسة من أجابوا على أن من العوامل الناتجة عن الطريق والتي تسبب حوادث مرورية هو سوء وضع سطح الطريق في الترتيب الأول ويمثل نسبة 46% من جميع مفردات عينة الدراسة ، ومن تم (نقص تجهيزات السلامة المرورية على الطريق) في الترتيب الثاني ويمثل نسبة 56% من جميع مفردات عينة الدراسة ، ثم (التصميم الهندسي والتنفيذ للطريق) في الترتيب الثالث ويمثل نسبة 71% من جميع مفردات عينة الدراسة.

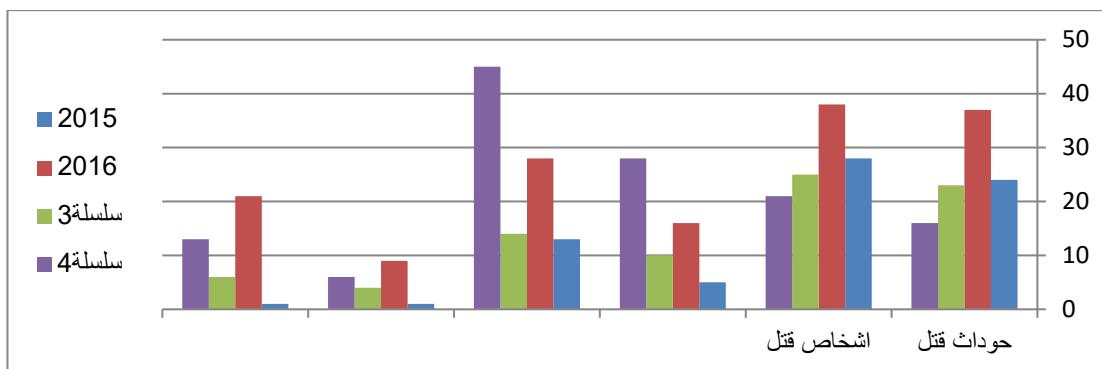
شكل (1-20) يوضح إحصائية الحوادث بمدينة جنوزر ب مختلف أنواعها خلال الفترة من 1-1-2015 إلى 31-12-2018 م

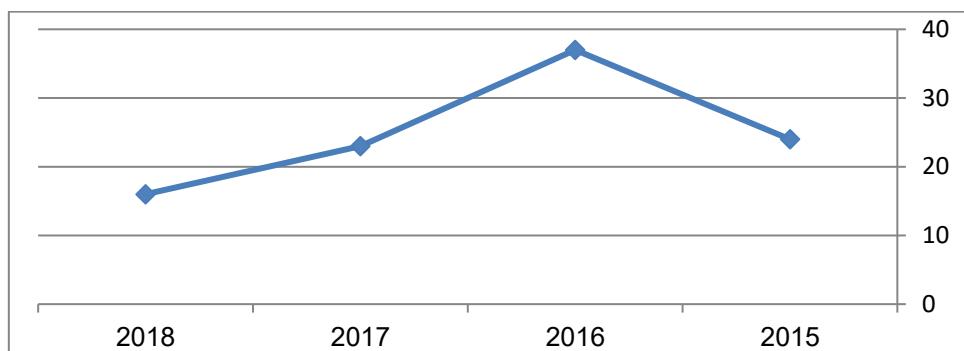
يتضح من الجدول (21) أعلاه أن عدد حوادث القتل بمنطقة الدراسة متوج من سنة إلى أخرى فكان عدد الحوادث 24 حادثا في سنة 2015 م وبنسبة 24%، بينما في سنة 2016 م كان 37 حادثا ، في حين كان عدد الحوادث 23 حادثا في 2017 م وفي سنة 2018 م كان 16 حادثا، وكانت أعلى نسبة لعدد حوادث القتل 37% في سنة 2016 م من إجمالي عدد الحوادث لالسنوات الاربعة البالغ عددها (100) حادث قتل انظر الشكل (18-4).

شكل (21-1) إحصائية حوادث القتل بمدينة جنوزر خلال الفترة من 1-1-2015 إلى 31-12-2018 م

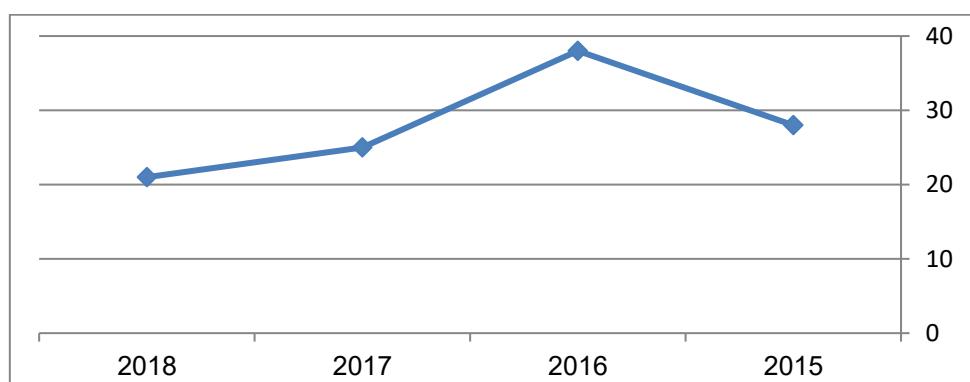
من الجدول أعلاه يتضح أن أعلى عدد للوفيات هو في سنة 2016 إذ تصل نسبة الوفيات 34% من إجمالي عدد الوفيات لالسنوات الاربعة ، والشكل (21-1) يوضح التدرج في عدد الوفيات، بينما

شكل (22-1) إحصائية الوفيات بمدينة جنوزر خلال الفترة من 1-1-2015 إلى 31-12-2018 م

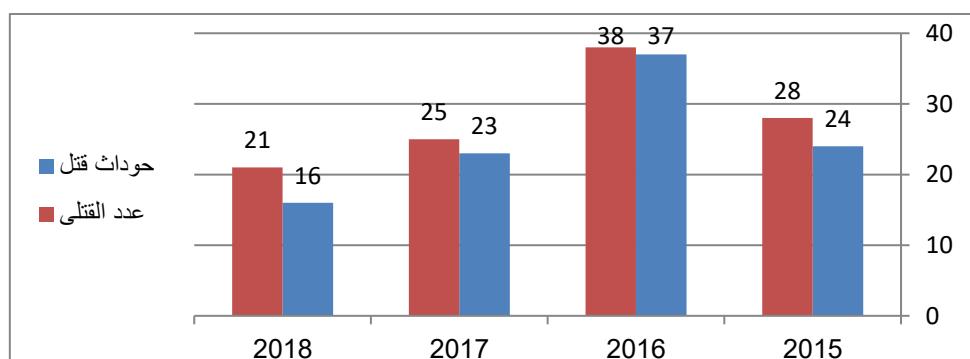
الشكل (20-1) يوضح المقارنة بين عدد حوادث القتل ، وعدد الوفيات خلال السنوات الاربعة بمنطقة الدراسة. حيث نلاحظ من الشكل أنه في سنتي 2018 م، و2015 م يوجد اختلاف بسيط بين عدد حوادث القتل وعدد الوفيات بينما في سنة 2016 م و2017 م تقربياً تتساوى فيه حوادث القتل مع عدد الوفيات.

شكل (22-1.2) مقارنة بين عدد حوادث القتل وعدد الوفيات بمدينة جنوزر خلال الفترة من 1-1-2008 إلى 31-12-2010 م

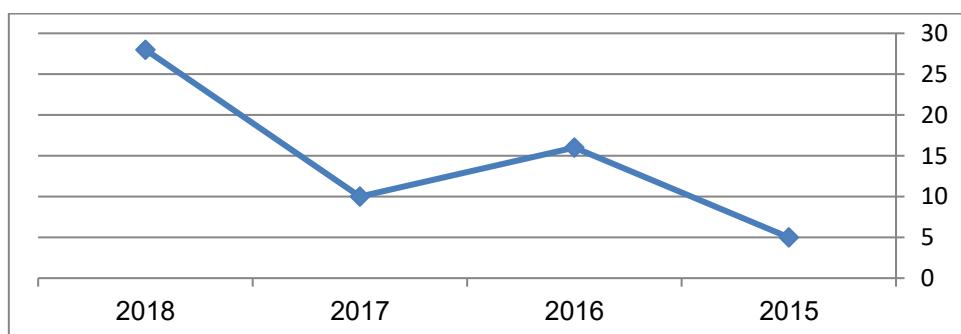
من الجدول (23) أعلاه نلاحظ أن حوادث الإصابات البليغة في سنة 2008 هي 5 حوادث، ثم ترتفع في سنة 2016 حتى تصل إلى 16 حادثاً، وبنسبة 27%， ثم تتحفظ في سنة 2017 حتى تصل إلى 10 حوادث، ثم ترتفع مرة أخرى في سنة 2018 حتى تصل إلى 28 حادثاً وبنسبة 47% والشكل (1) يوضح هذا الاختلاف.

شكل (23-1) إحصائية حوادث الإصابات البليغة بمدينة جنوزور خلال الفترة من 1-1-2015 إلى 2018-12-31 م

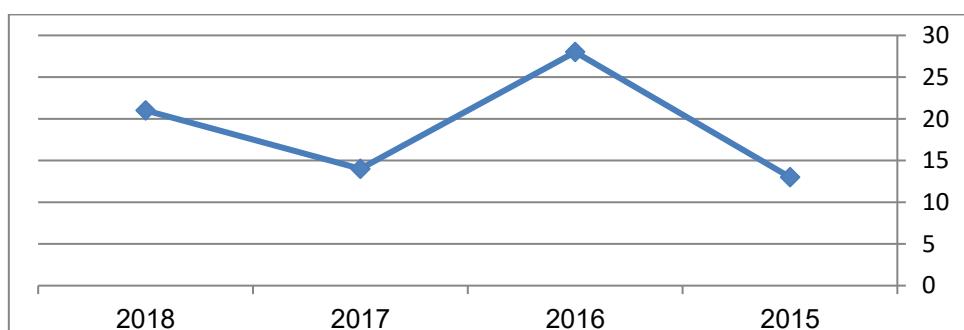
من الجدول (24) أعلاه نلاحظ أن عدد أشخاص الإصابات البليغة في سنة 2015 هي 13 إصابة بليغة، ثم ترتفع في سنة 2016 حتى تصل إلى 28 إصابة بليغة، وبنسبة 37%， ثم تختفي في سنة 2017 حتى تصل إلى 14 إصابة بليغة، ثم ترتفع من جديد في سنة 2018 حتى تصل إلى 21 إصابة بليغة، وبنسبة 28%， من إجمالي عدد الإصابات خلال السنوات الاربعة والبالغ عددها (76) إصابة بليغة، والشكل (24-1) يوضح ذلك.

شكل (24-1) يوضح إحصائية عدد الأشخاص ذوي الإصابات البليغة بمدينة جنوزور خلال الفترة من 1-1-2015 إلى 31-12-2018 م

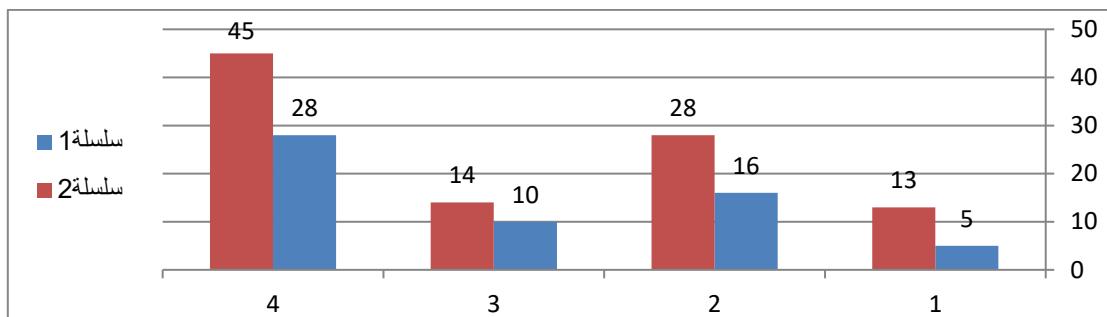
بينما الشكل (24-2) يوضح المقارنة بين عدد حوادث الإصابات البليغة ، وعدد أشخاص الإصابات البليغة خلال السنوات الاربعة بمنطقة الدراسة. حيث نلاحظ من الشكل أنه في سنتي 2018 م،

و2015 م يوجد اختلاف بسيط بين عدد حوادث الإصابات البليغة ، وعدد أشخاص الإصابات البليغة بينما في سنة 2016 م و2017 تقريراً تتساوى فيه حوادث الإصابات البليغة ، وعدد أشخاص الإصابات البليغة.

شكل (24-1.2) مقارنة بين عدد حوادث الإصابات البليغة وعدد أشخاص الإصابات البليغة بمدينة جنوزر خلال الفترة من 1-1-2008 إلى 31-12-2010 م

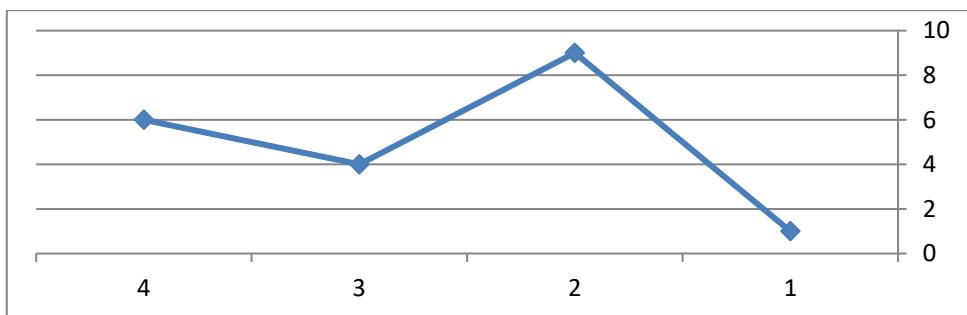
من الجدول (25) أعلاه نلاحظ أن حوادث الإصابات البسيطة في سنة 2008 هي 5 حادث ، ثم ترتفع في سنة 2016 حتى تصل إلى 16 حادثاً، وبنسبة 27%، ثم تتحفظ في سنة 2017 حتى تصل إلى 10 حادث، ثم ترتفع مرة أخرى في سنة 2018 حتى تصل إلى 28 حادثاً وبنسبة 47% والشكل (25-1) يوضح هذا الاختلاف.

شكل (25-1) إحصائية حوادث الإصابات البسيطة بمدينة جنوزر خلال الفترة من 1-1-2015 إلى 31-12-2018 م

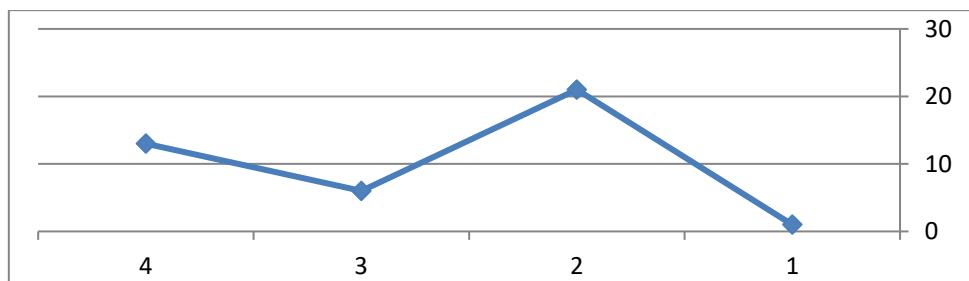
من الجدول (26) أعلاه نلاحظ أن عدد أشخاص الإصابات البسيطة في سنة 2015 هي 13 إصابة بلية، ثم ترتفع في سنة 2016 حتى تصل إلى 28 إصابة بلية، وبنسبة 37% ، ثم تتحفظ في سنة 2017 حتى تصل إلى 14 إصابة بلية، ثم ترتفع من جديد في سنة 2018 حتى تصل إلى 21 إصابة بلية، وبنسبة 28% ، من إجمالي عدد الإصابات خلال السنوات الاربعة والبالغ عددها (76)إصابة بلية، والشكل (26-1) يوضح ذلك .

شكل (1-26) يوضح إحصائية عدد الأشخاص ذوي الإصابات البسيطة بمدينة جنوزر خلال الفترة من 1-1-2015 إلى 31-12-2018 م

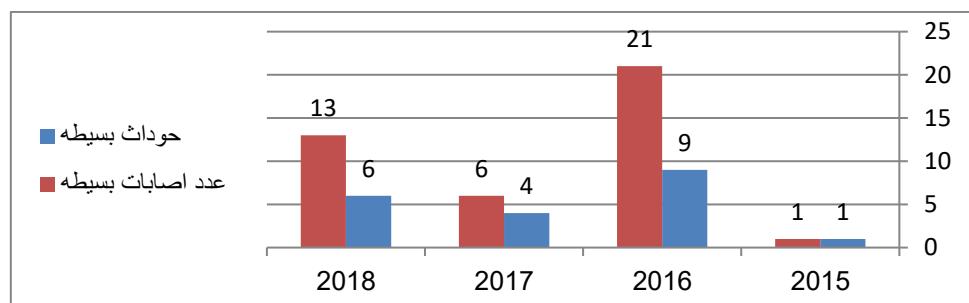
بينما الشكل (2-1-26) يوضح المقارنة بين عدد حوادث الإصابات البسيطة ، وعدد أشخاص الإصابات البسيطة خلال السنوات الاربعة بمنطقة الدراسة. حيث نلاحظ من الشكل أنه في سنتي 2018 م، و2015 م يوجد اختلاف بسيط بين عدد حوادث الإصابات البسيطة ، وعدد أشخاص الإصابات البسيطة بينما في سنة 2016 م و2017 م تقريباً تتساوى فيه حوادث الإصابات البسيطة ، وعدد أشخاص الإصابات البسيطة.

شكل (2-1) مقارنة بين عدد حوادث الإصابات البسيطة وعدد أشخاص الإصابات البسيطة بمدينة جنوزر خلال الفترة من 1-1-2008 إلى 31-12-2010 م

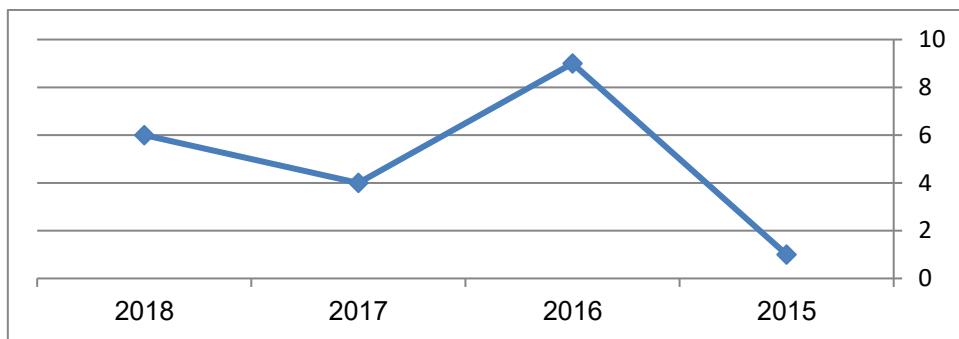
شكل (27-1) يوضح حوادث الأضرار بمدينة جنوزر خلال الفترة من 1-1-2015 إلى 31-12-2018 م
