دراسة مرجعية عن فعالية الايبوكسي في معالجة الشقوق الخرسانية

سناء سعيد ضو رحومة ، نوري محمد الباشا

قسم الهندسة المدنية - كلية الهندسة - جامعة صبراتة

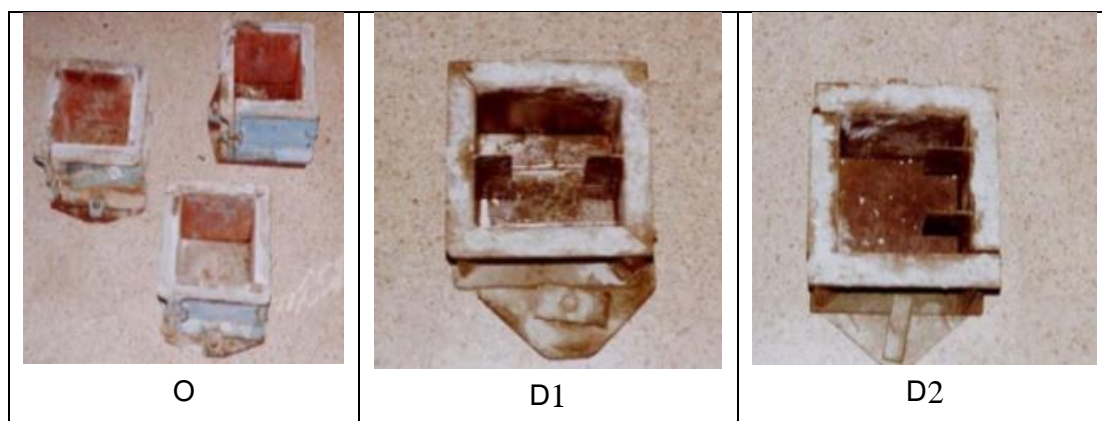
قاموا بدراسة تجريبية لإصلاح الشقوق بالايوكسي حيث قاموا باختبار 15 مكعباً خرسانياً واستخدموا ثلاث انواع من المكعبات: كما في الشكل (1)

- 1- النوع الاول المكعب العادي O بأبعاد 150 x150x150 مم
- 2- النوع الثاني المكعب D1 تم تركيب لوحين من الفولاذ لتشكيل شق صناعي (ارتفاع 150 وعرض 35 وسمك 2) مم
- 3- النوع الثالث المكعب D2 تم تركيب لوحين من الفولاذ لتشكيل شق صناعي (ارتفاع 70 وعرض 50 وسمك 2) مم

الشكل (1): القوالب المستخدمة [24]

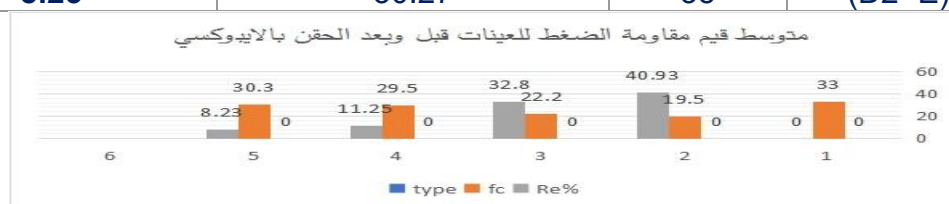
أما (E + D1) و (E + D2) فهي عبارة عن النوع 2 و 3 من المكعبات و المحقونة بالايوكسي نوع سيكا دور 52 . و الجدول (1) يبين قيم متوسط مقاومة الضغط لمكعبات الخرسانة ، و الشكل (2) يبين قيم التخفيض في مقاومة الضغط قبل وبعد الحقن بالايوكسي .

الشكل (2): قيم التخفيض ومقاومة الضغط قبل وبعد حقن الايوكسي [24]

وخلصت الدراسة الى أن الشقوق تسببت في انخفاض في مقاومة الضغط بنسبة تصل الى 40.94% بينما أستعاد نظام الايوكسي عند تطبيقه مقاومة الضغط وتكون نسبة الانخفاض 8.23%

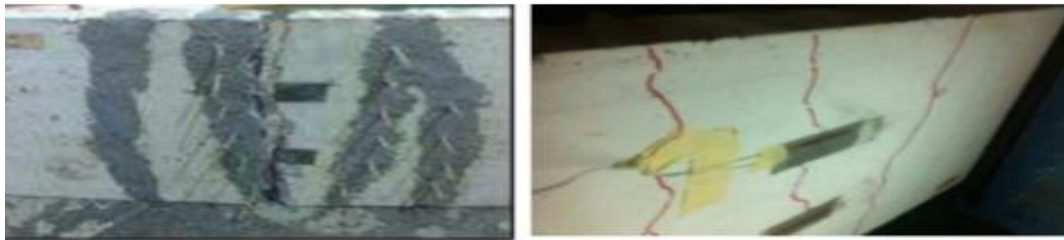
ثانيا العينات المحقونة بالايوكسي سيكا دور 52 (S3) بعد تطبيق الحمل المسبق 12.36 كيلو نيوتن. لوحظ شقوق انشائية بعرض 0.5 – 0.8 مم في منتصف امتداد البلاطة وقبل الحقن تم إزالة نفايات الغبار وتنظيف الشقوق ثم تركيب المنافذ بواسطة سيكا دور 31 و ترك البلاطة لمدة 24 ساعة للتأكد من جفافها و تصلبها ثم تحقن بالايوكسي سيكا دور 52 (Sika dur 52) و كما في الشكل (4)

الشكل (4): تأهيل البلاطة بالحقن بالايوكسي سيكا دور 52 [25]

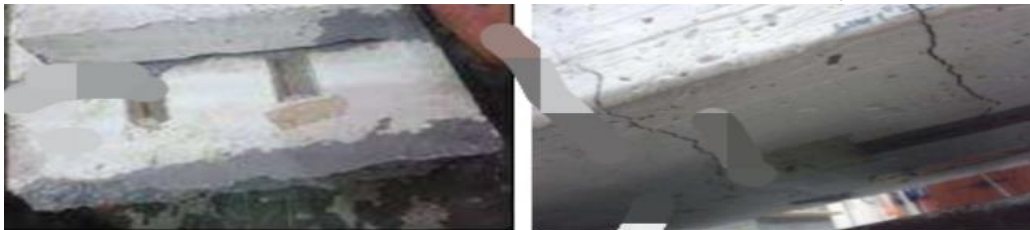
ثالثا العينات المعالجة بالأصلاح بالايوكسي سيكا دور 31 (S4)، بعد تطبيق الحمل وحدث التشققات يتم صقل العينة لتصبح أكثر نعومة ثم تنظيف نفايات الغبار من سطح البلاطة بواسطة ضاغط الهواء ثم يتم إصلاح العينة على السطح السفلي للبلاطة كما في الشكل (5) حيث تم استخدام سيكا دور 31 للإصلاح وتترك العينة لمدة 3 أيام حتى تجف.

الشكل (5): العينة المعالجة بالإصلاح بالايوكسي سيكا دور 31 [25]

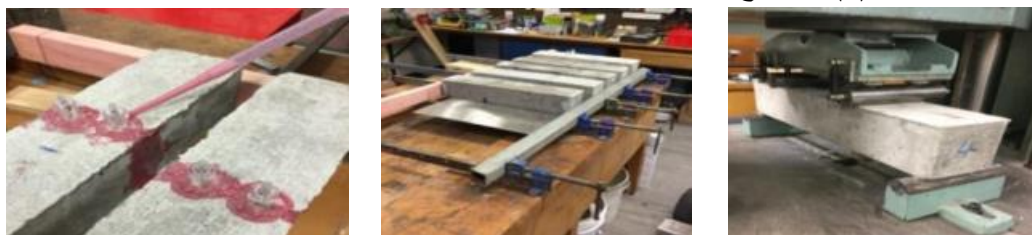
وذلك من خلال اختبار العديد من الكمرات الخرسانية الغير المسلحة قبل وبعد الإصلاح بالايبوكسي ، حيث اختبروا 6 كمرات خرسانية مرجعية وغير مسلحة ويتم تحميل الكمرات تحت الحمل الراسي حتى تتشقق الكمرة أو تنكسر في منطقة الشد ثم تم اصلاحها واعادة اختبارها تحت الحمل الانثنائي ، حيث استخدموا الكمرات بطول 505 مم وارتفاع 105 مم وعرض في الاسفل 100 مم و في الاعلى 105 مم وذلك لسهولة أخراجها من القالب ، وبعد تصميم الخلطة وانشاء الكمرات ومعالجتها بالماء 28 يوم يتم الاختبار باستخدام UTM عن طريق تطبيق نقطتين تحميل على الكمرة (اختبار الانحناء رباعي النقاط) كما في الشكل (6) . ثم قاموا بإصلاح الكمرات المتشققة أو المكسورة في المعمل باستخدام مواد الايبوكسي واستخدموا نظام المشبك لثبيت الكمرات المكسورة في موضعها اثناء عملية تطبيق الايبوكسي كما في الشكل (7). ثم أصلحوا كمرتين

باستخدام الحشو بالجاذبية لتطبيق الايبوكسي من النوع 3. أما أصلاح الاربعة الكمرات الاخرى بالحقن الايبوكسي من النوع 1 و 2 و الشكل (8) : يوضح تطبيق منفذ الحقن

الشكل (6) : يوضح تحميل الكمرات الشكل (7) : يوضح تثبيت الكمرات الشكل (8) : يوضح حقن الشقوق
ثم تركوا هذه الكمرات 7 أيام للتصلب وتم إزالة الايبوكسي الزائد من الخارج على الكمرات وتم إزالة المنافذ ثم تم اختبار الكمرات مرة اخرى تحت التحميل الانشائي , حيث فشلت الكمرات في الثلث الاوسط بسبب طريقة التحميل والايبوكسي المستخدم النوع 1 وعند مقارنة احمال الفشل للكمرات قبل وبعد الاصلاح حيث تبين أن الكمرات التي تم اصلاحها بالايبوكسي 2 و 3 كانت قادرة على تحمل احمال اكبر من الكمرات التي تم اصلاحها بالايبوكسي 1 كما في الشكل (9)

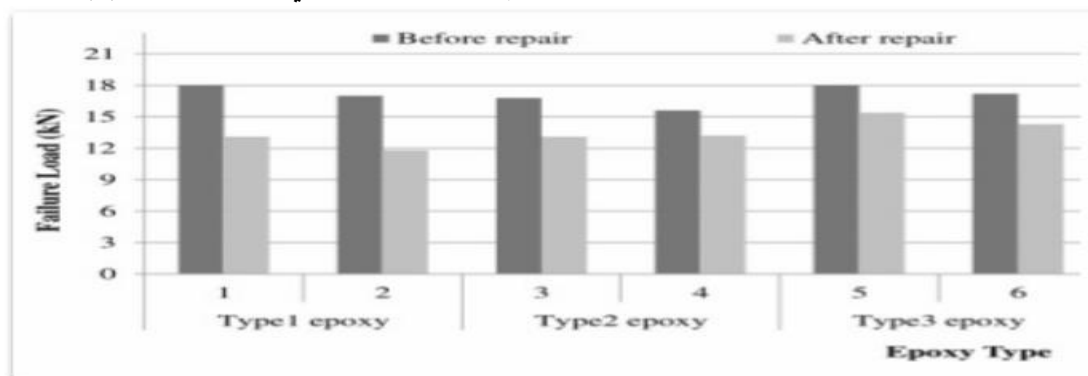
الشكل (9): يوضح احمال الفشل وانواع الايبوكسي قبل وبعد الإصلاح [26]

واستنتجوا أن فعالية الايبوكسي من النوع 2 و 3 تكون فعالة تماما في استعادة الاستمرارية الهيكلية للكمرات ويرجع ذلك لانخفاض اللزوجة للنوع 3 مقارنة بالنوع 1 بسبب نفاذيته وتسريه للشق بالكامل

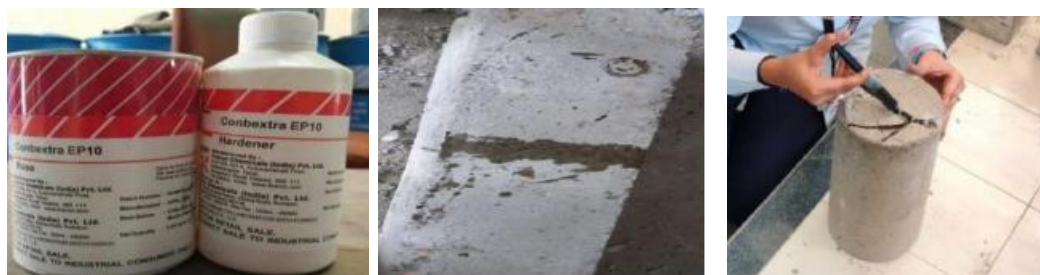
أما شكل الايبوكسي كما في الشكل (10) وطريقة حقن العينات كما في الشكل (11)

الشكل (10): الایبوكسي المستخدم الشكل (11): حقن العينات [27]

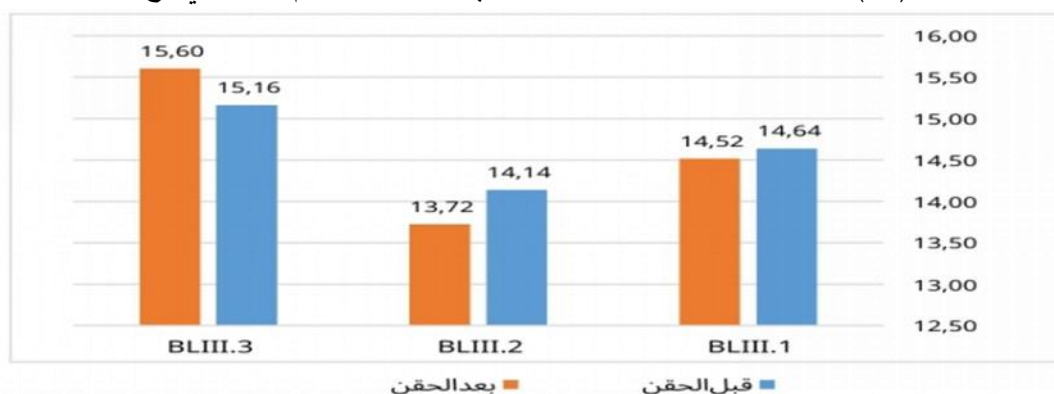
من خلال النتائج المدونة في الجدول يتبين ان عملية الحقن بالايوكسي يمكن استعادة 92.44 % من المقاومة الكلية وتعتبر هذه النتيجة جيدة مقارنة بأبحاث سابقة، وفي الوقت نفسه يمكن استعادة 99.72 % عند استعمال الايوكسي مضاف اليه 15% من البكتيريا، والشكل (12) بين مقاومة الانحناء قبل وبعد الحقن باستخدام الايوكسي واطافة 15% من البكتيريا نوع ((Bacillus megaterium))

الشكل (12): مقارنة مقاومة الانحناء قبل الحقن وبعد الحقن باستخدام الايوكسي مع اضافة 15% بكتيريا [28]

خلصت الدراسة انه عند الحقن بالايوكسي يمكن استعادة 92.44% من المقاومة الكلية كما أن الطريقة الأكثر فاعلية لاستعادة المقاومة الكلية بعد حدوث التشققات هي استخدام الحقن بالايوكسي بإضافة 15% من البكتيريا. ويؤدي انخفاض أو زيادة محتوى البكتيريا في خليط الايوكسي الى تقليل المقاومة بعد الحقن.
