## دراسة تآكل حديد التسليح في الخرسانة وطرق علاجها

عبدالمطلب محمد زائد المقرورس

المعهد العالي للعلوم والتقنية وقدا لين - ليبيا

### A Study on Reinforcing Steel Corrosion in Concrete and Remedial Methods

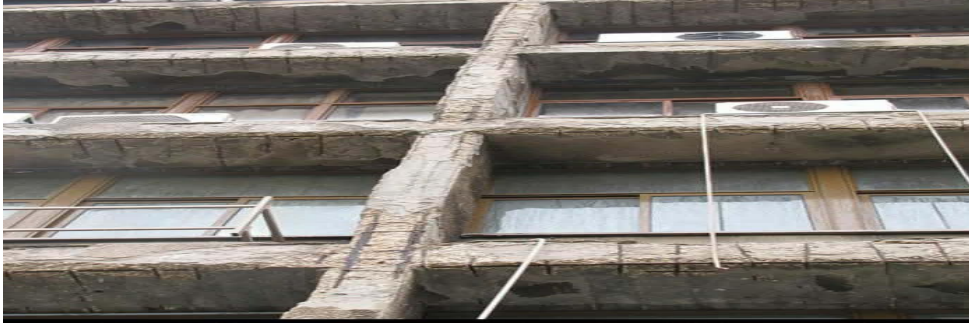
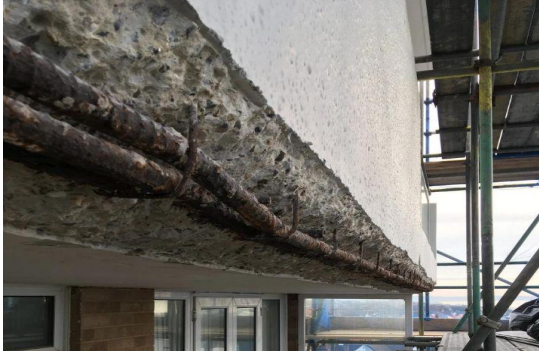
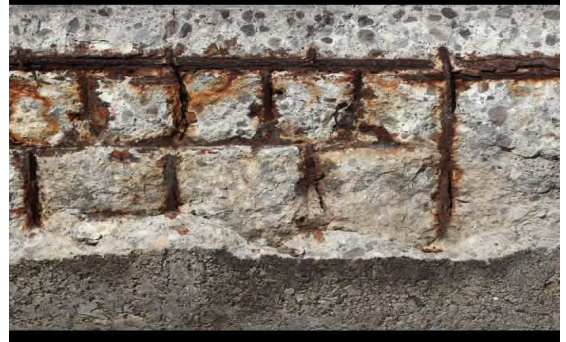
- نوع المنشأ: مبنى سكني (4 طوابق)
- الموقع: منطقة ساحلية (رطوبة عالية + أملاح بحرية)
- العمر الإنشائي عند ظهور المشكلة 7-10 سنوات
- العنصر المتضرر: الأعمدة والبلاطات الخارجية

### 3.9 أظهرت الاختبارات المشاكل التالية

- ارتفاع تركيز الكلوريدات .
  - انخفاض الغطاء الخرساني .
  - فقدان جزء من مقطع الحديد .
- 4.9 تم تنفيذ الإجراءات المعالجة التالية
1. إزالة الخرسانة التالفة .

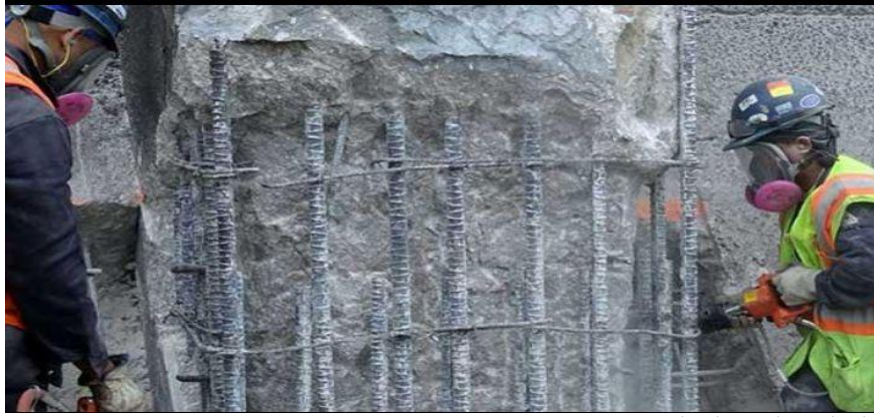
2. تنظيف التسليح بالسفع الرملي .

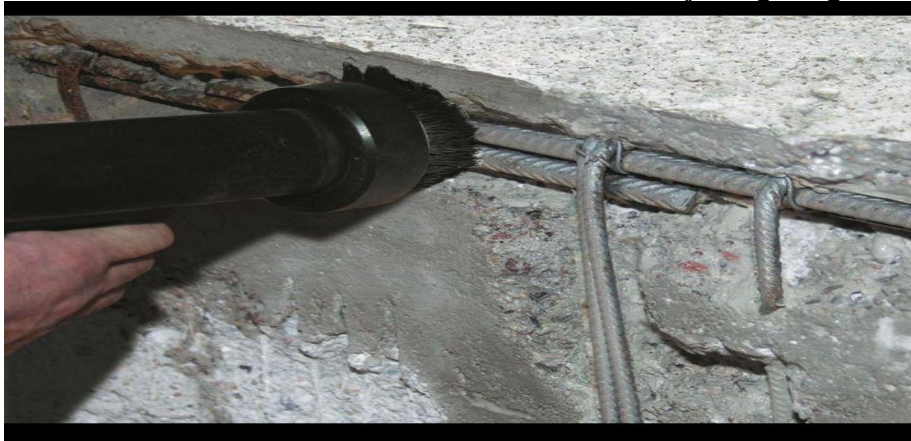
3. إضافة أسياخ تعويضية .

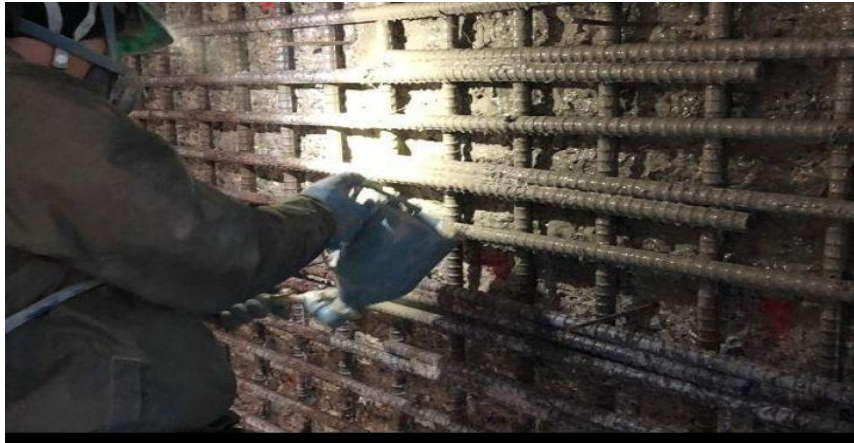
4-دهان لحديد بمادة مانعة للتآكل .

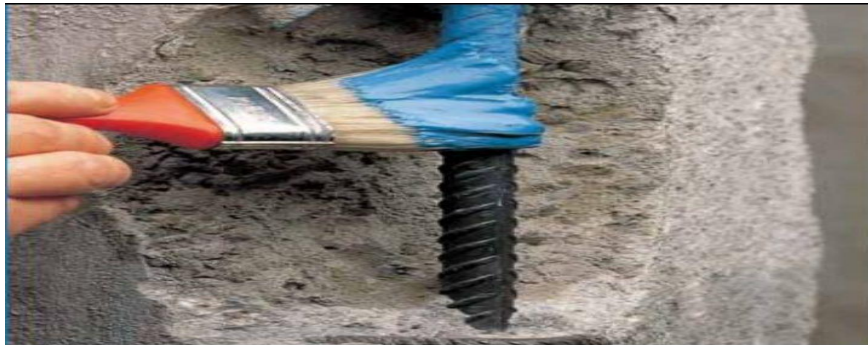
5-إعادة الترميم بمونة إصلاح عالية المقاومة .

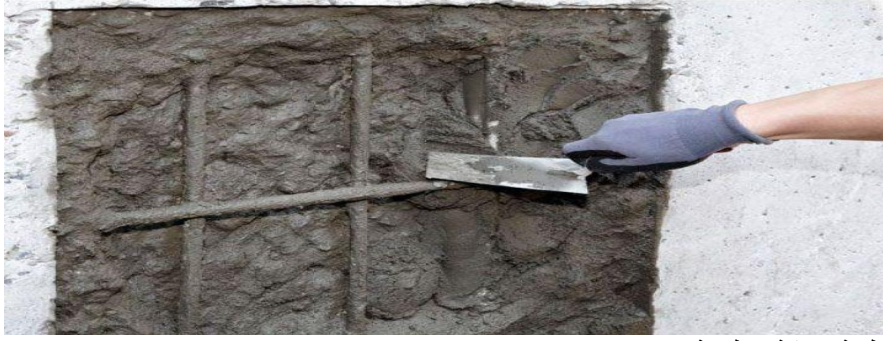
6-تطبيق طبقة حماية سطحية .
